# AMÉNAGEMENTS CORRECTIFS POUR LA CIRCULATION DES POISSONS ENTRE LA RIVIÈRE SAINT-FRANÇOIS ET LE 1<sup>ER</sup> MARAIS DE LA COMMUNE D'ODANAK

Rapport technique

Janvier 2015

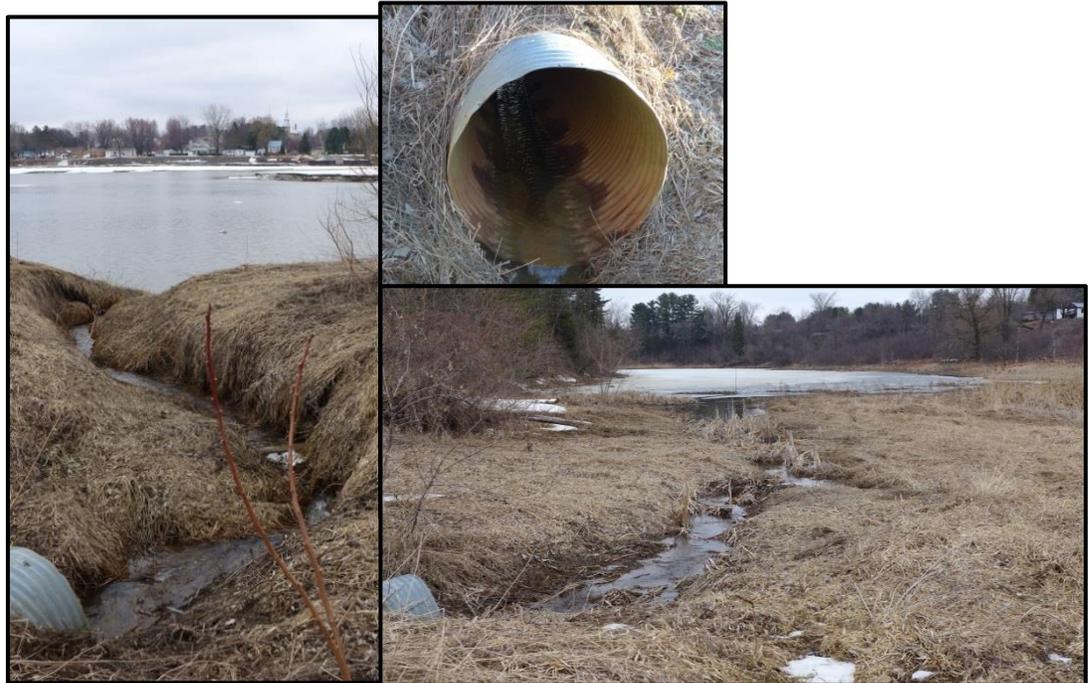
Le 10 avril 2013, une équipe composée des employés du Bureau environnement et terre d'Odanak, d'un technicien de chez AECOM inc., de l'ingénieur Miroslav Chum et de Philippe Brodeur biologiste au ministère des Forêts, de la Faune et des Parcs de la Mauricie et du Centre-du-Québec, MFFP (à cette époque, MDDEFP) est venue constater sur le terrain la problématique d'accessibilité pour le poisson. Il a été conclu que le marais représente un bon habitat de reproduction pour la perchaude ainsi que pour une multitude d'autres espèces et que des aménagements correctifs améliorant la circulation du poisson sont réalisables sur le site. En fonction de la nature de l'endroit, un concept d'aménagement a été développé. Celui-ci consiste à réduire la pente du cours d'eau en augmentant sa longueur en le faisant s'éloigner parallèlement à la rive puis tourner en amont d'un nouveau ponceau pour rejoindre l'exutoire du marais. L'objectif de cette manœuvre est de diminuer la vitesse d'écoulement dans le nouveau cours d'eau. Afin de concevoir les plans d'aménagement, une station totale est utilisée pour effectuer des relevés topographiques le même jour. De plus, deux règles sont installées, l'une à l'embouchure du ruisseau menant à la rivière et l'autre à la sortie du marais, pour suivre les fluctuations du niveau d'eau à différents moments pendant l'été. Les travaux d'arpentage du cours d'eau actuel et du futur tracé du cours d'eau ainsi que le suivi des niveaux d'eau se sont déroulés du 4 avril au 28 mai 2013. Les estimations de débits ont été réalisées selon les méthodes standards pour un micro bassin d'écoulement. Enfin, un verveux a été installé du 16 avril au 3 mai 2013 à l'embouchure du cours d'eau sans nom afin de vérifier si la perchaude tente toujours d'utiliser le cours d'eau afin de remonter vers le 1<sup>er</sup> marais de la commune. Au total, 47 perchaudes ont été capturées en 240 heures de pêche (10 jours). Le recensement de ces perchaudes et des conditions d'écoulement dans le ruisseau empêchant la montée de poissons au printemps 2013 confirme hors de tout doute la pertinence de réaliser ce projet d'aménagement.

Figure 2. Photos du cours d'eau avant aménagements prises le 9 avril 2013.

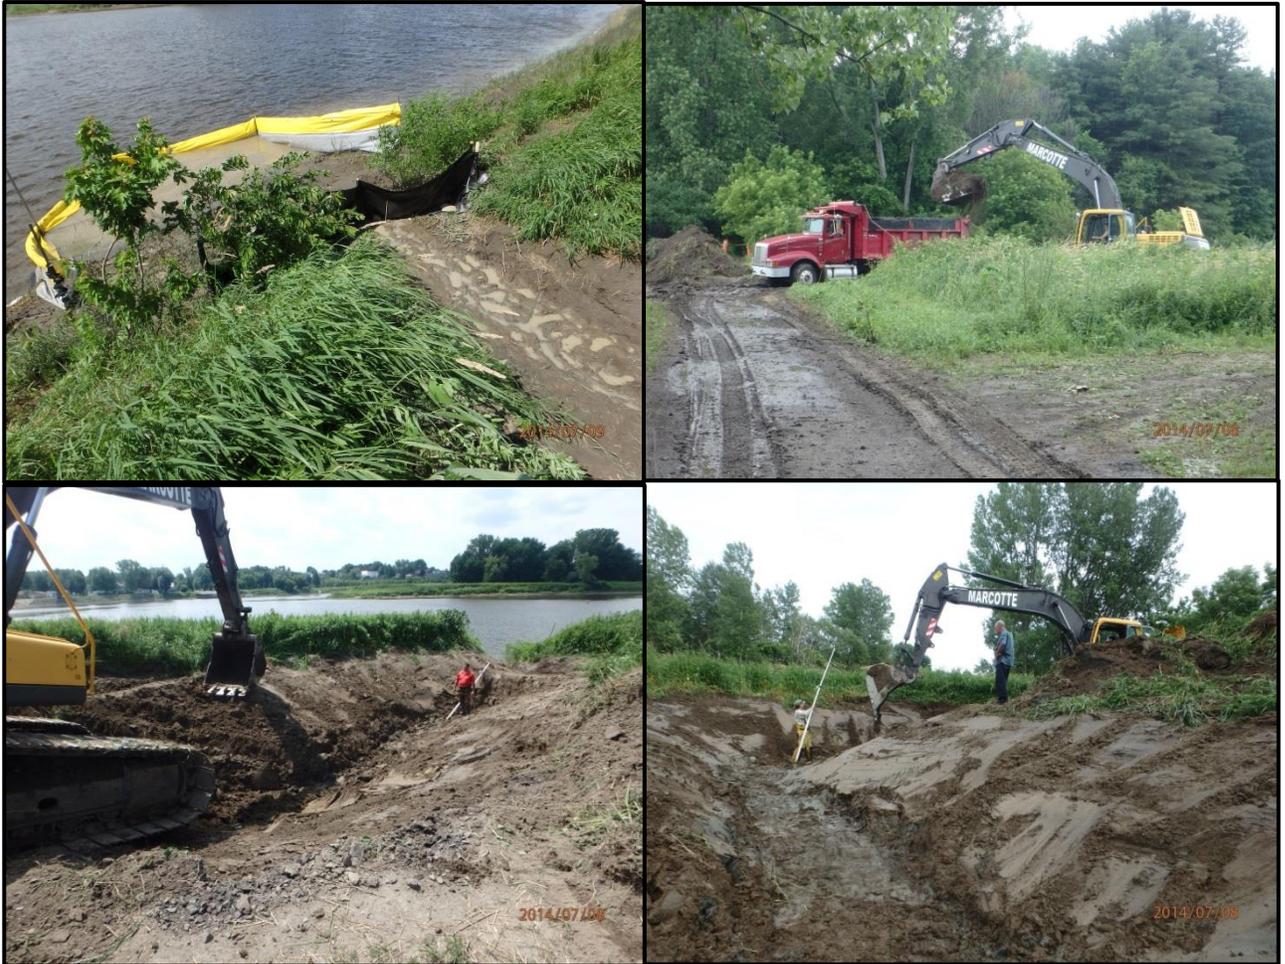
Une pelle mécanique sur chenilles ainsi qu'un camion-benne ont été utilisés afin d'excaver le sol et de creuser le nouveau cours d'eau. Une section à chaque extrémité du nouveau cours a été laissée en place afin de servir de batardeaux avant le transfert de l'ancien cours d'eau dans son nouveau lit. Lors de l'enrochement du nouveau cours d'eau, ces batardeaux de substrat ont été remplacés par des batardeaux formés d'une barrière à sédiments collée sur une planche de bois bien enfoncée dans le sol, ce qui a permis le remblayage de l'ancien cours d'eau. Le sol arable retiré du site a été conservé à proximité pour être réutilisé. Le sol excavé a été transporté au site de dépôt d'Odanak à moins d'un kilomètre des aménagements. Les dénivelés du nouveau cours d'eau ont été mesurés au moyen d'une station totale et d'une tige avec prismes et vérifiés à plusieurs reprises manuellement en calculant la longueur du cours d'eau et son élévation. Le nouveau cours d'eau débute à trois mètres de l'embouchure de la rivière Saint-François et comporte un dénivelé de 0,55 m jusqu'au ponceau. Cette section mesure 34 m et sa pente est de 1,7 cm/m linéaire (contrairement à 25 m avec une pente moyenne de 10 cm/m linéaire dans l'ancien cours d'eau). Le secteur en amont du ponceau mesure dorénavant 42 m pour un dénivelé d'un mètre donnant une pente moyenne de 2,5 cm/m (anciennement 25 m avec une pente de 30 cm/m). Il se

connecte à environ quatre mètres de l'exutoire du marais. Enfin, toutes les pentes du nouveau cours d'eau ont été adoucies à des pentes de 1:3.

Figure 4. Photos de l'excavation du nouveau cours d'eau prises le 8 et 9 juillet 2014.

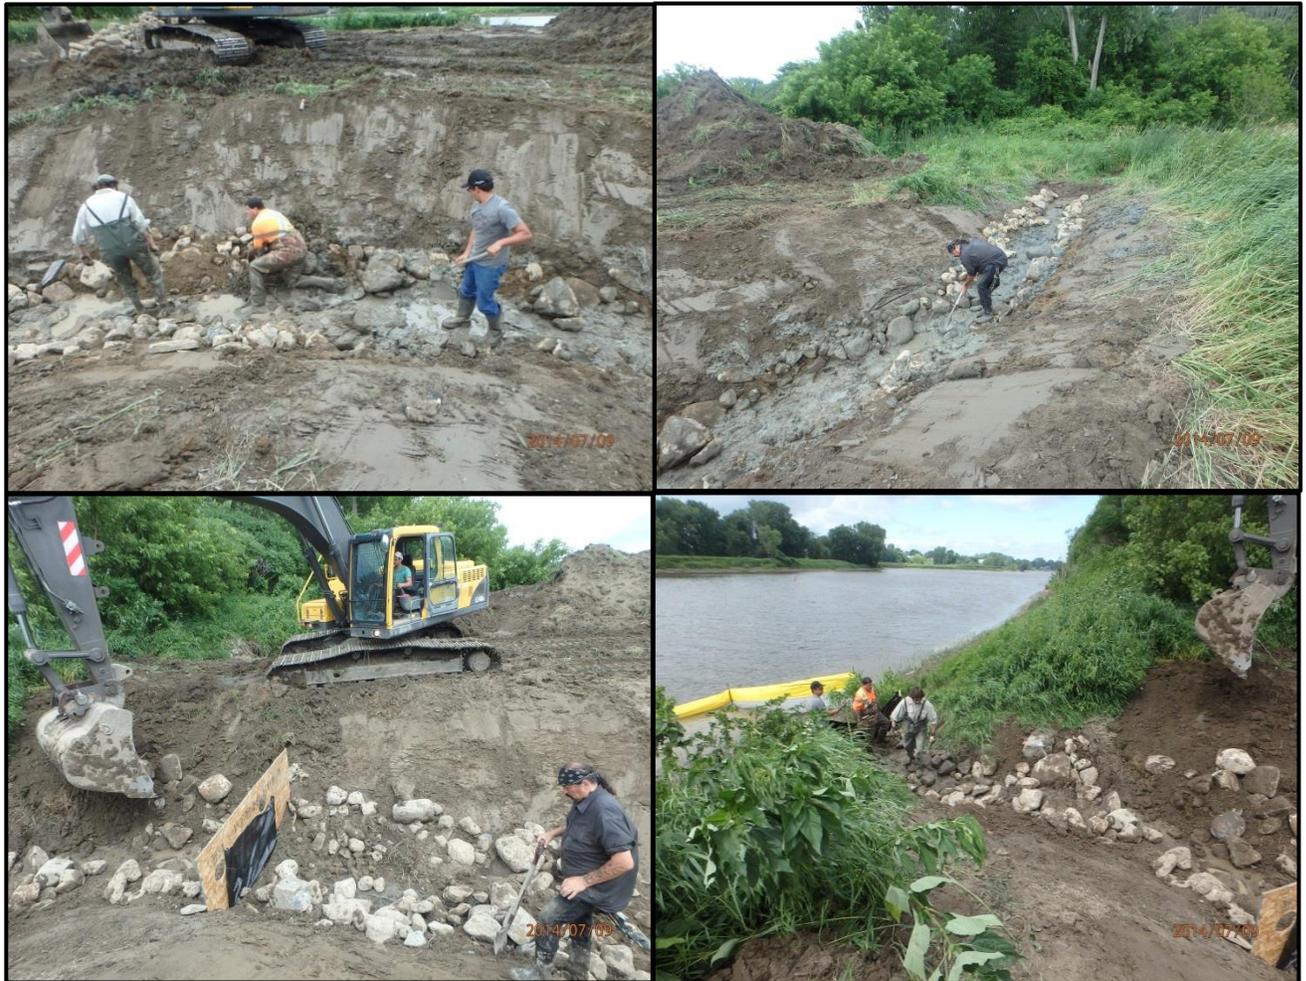
Les 9 et 10 juillet 2014, des roches d'un calibre de 200 mm à 500 mm ont ensuite été placées dans le nouveau cours d'eau afin de délimiter et stabiliser les berges des petits bassins d'environ deux mètres de long par un mètre de large (voir plan 8 de l'annexe 1). Entre chaque bassin, une roche plate était disposée au fond du cours d'eau et d'autres de gros calibres sur les côtés pour former des restrictions (seuils) d'environ 0,3 m par 0,3 m. Les roches étaient sélectionnées, puis placées et enfoncées avec la pelle mécanique ou manuellement dans le cours d'eau. Un total de 16 seuils et bassins dans le secteur en aval du chemin et de 22 dans le secteur en amont ont ainsi été créés. Les dénivelés entre chaque seuil ont été vérifiés à l'aide de la station totale. Ceux-ci sont en moyenne de 3,4 cm par seuil dans la partie aval et de 4,5 cm dans la partie amont.

Figure 5. Photos de l'enrochement du nouveau cours d'eau prises le 9 juillet 2014.

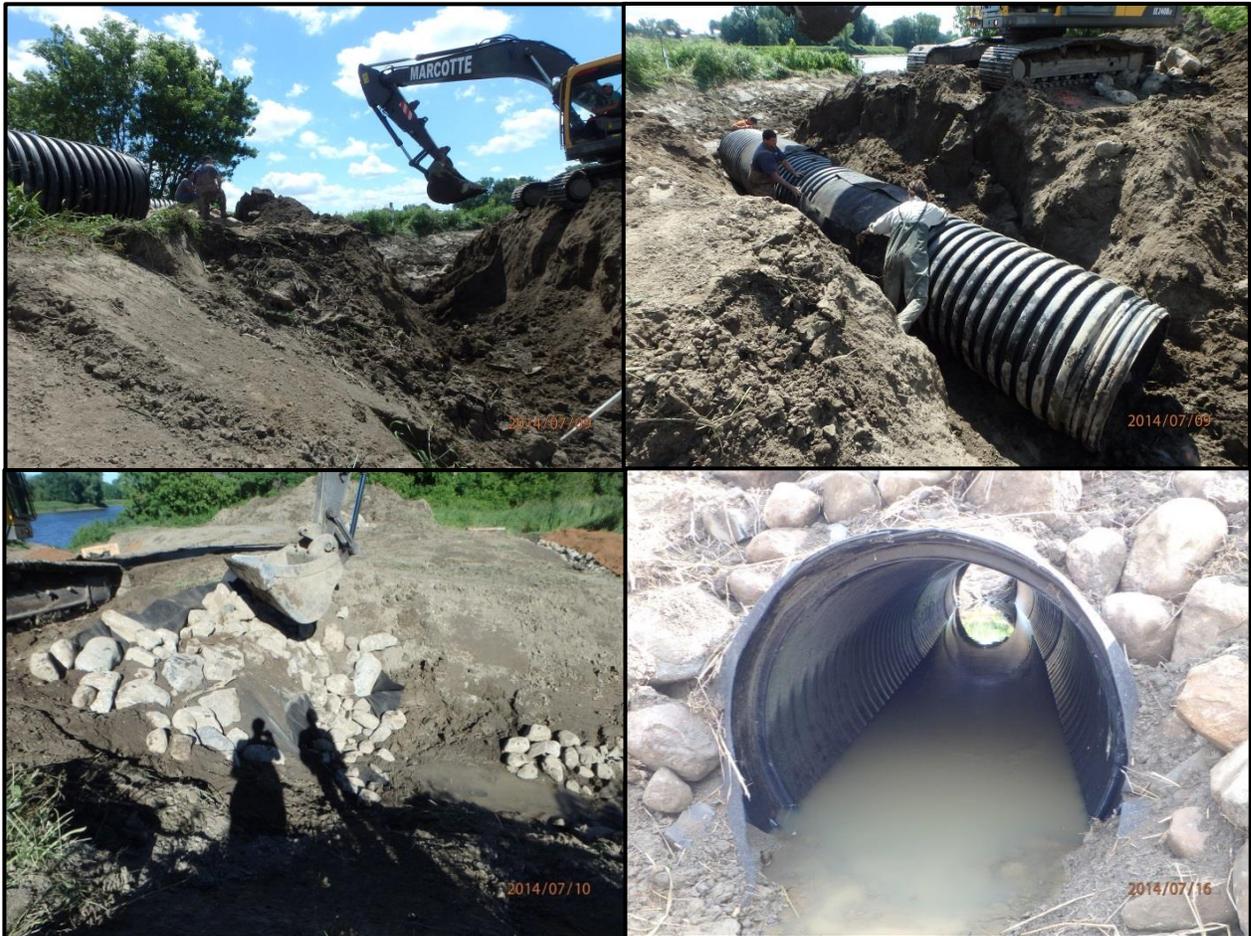
Les 9 et 10 juillet 2014, un nouveau ponceau de 13 m de long et de 1,2 m de diamètre en thermoplastique a été placé à 30 m à l'ouest de l'ancien en dessous du chemin de VTT. Celui-ci a été installé à 20 cm en dessous du niveau du cours d'eau afin de le remplir en partie par le substrat naturel provenant du cours d'eau. Ce ponceau a ensuite été enterré. Un géotextile Texel 918 a été installé sur chacune des pentes du ponceau puis enroché avec de la pierre du plus gros calibre présent dans les aménagements pour le stabiliser. Le sol arable a ensuite été disposé sur les roches. L'ancien ponceau a été retiré et envoyé chez le ferrailleur et l'ancien cours d'eau a été enterré par le matériel d'excavation conservé sur place puis recouvert de sol arable.

Figure 6. Photos de l'aménagement du nouveau ponceau prises les 9 et 10 juillet 2014.

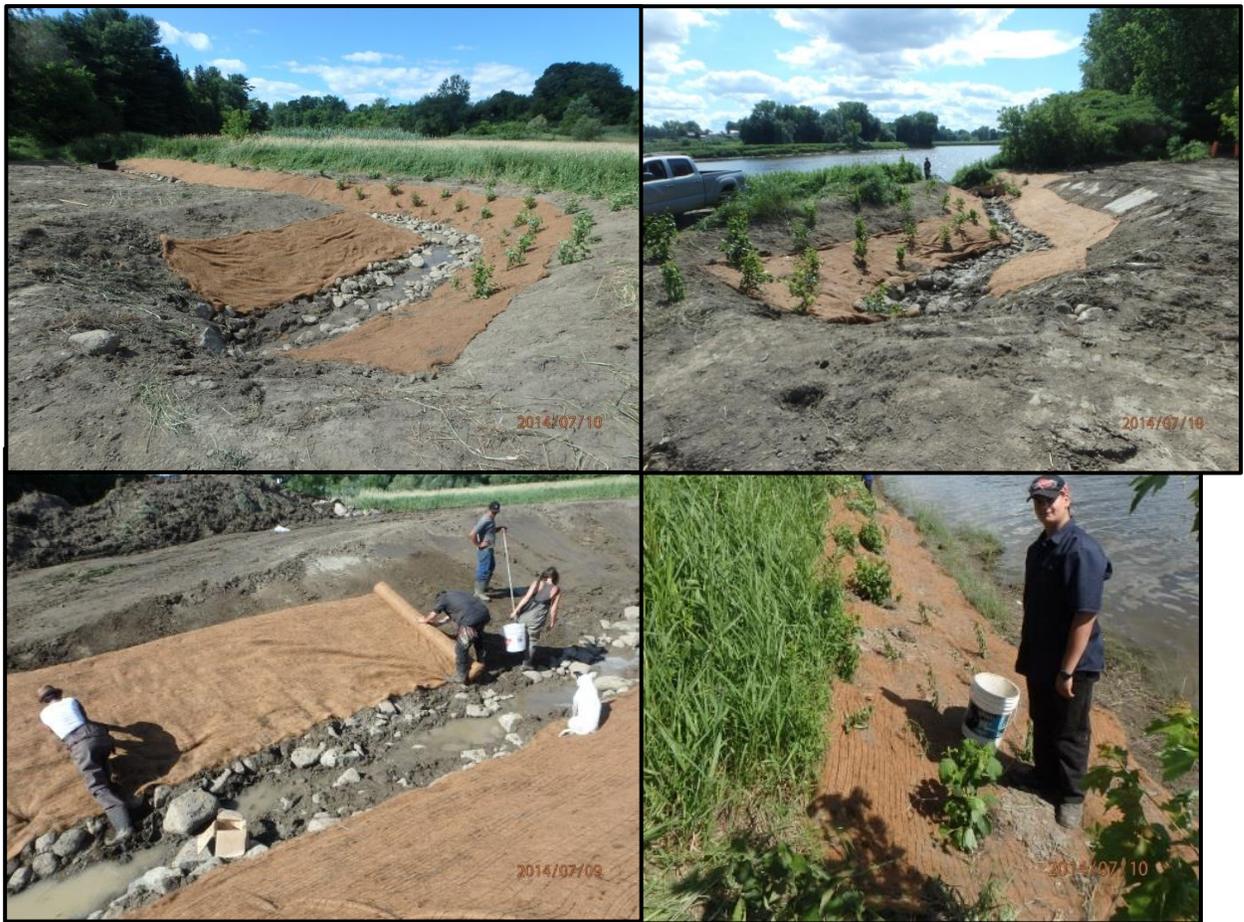
Une attention particulière a été portée à la rive de la rivière Saint-François fragilisée par le passage du nouveau cours d'eau. Ce secteur a étéensemencé par un mélange de semence pour milieux humides conçu par Canard Illimité (MICA2009). Puis un tapis de 20 m de noix de coco biodégradable a été fixé sur la rive à l'aide de crampes métalliques en forme de « U » de 200 mm. À cet emplacement, 18 gros plants d'aulne ont été plantés au travers du tapis en plus de 35 boutures de saules récoltés sur le site. Cette stabilisation végétale permettra de réduire l'érosion produite par les glaces et le batillage de la rive aidant ainsi à protéger le ruisseau sinuant derrière. Ensuite, les pentes du nouveau cours d'eau ont étéensemencées avec le même mélange de graines, puis recouvertes pareillement à la rive de la rivière de tapis de noix de coco afin d'éviter l'érosion et le ravinage du sol à nu. De plus, dans les courbes du nouveau cours d'eau, particulièrement à risque d'érosion (soit l'extérieur des trois grandes courbes), des plants d'aulnes ont été plantés en quinconces jusque sur le haut du talus de la pente pour stabiliser ces endroits. Une rangée d'aulnes a aussi été plantée sur le talus du cours d'eau en avant des zones de phragmite afin de réduire les risques de propagation de cette plante dans le nouveau cours d'eau. Enfin,

les deux rives de la rivière à l'embouchure du ruisseau ont aussi été stabilisées par la plantation de ces arbustes. La végétalisation du site a été effectuée simultanément à l'excavation et à l'enrochement du nouveau cours d'eau afin qu'elle soit complétée au moment de la fin des travaux. Au total, trois kilogrammes de semences MICA2009 ont été utilisées sur les pentes du nouveau cours d'eau, ainsi que 200 m de membrane de noix de coco de 2,4 m de large et 154 plants d'aulnes (rugueux et crispés mélangés), dont 100 gros plants (pots d'un gallon) et 54 petits plants (multicellules de 15 plants). À la fin des travaux, le sol arable a été remis sur l'ensemble des autres zones impactées par la machinerie et trois autres kilogrammes de semences ont été utilisées dans le secteur des aménagements pour finaliser la végétalisation du site. Les végétaux ont par la suite été arrosés le 10 et le 11 juillet, puis au moins une fois par semaine pendant les trois semaines suivantes. Par la suite, la reprise végétale et la stabilisation des rives ont été surveillées, au moins une fois par semaine, et après les épisodes de fortes pluies. Aucune période de sécheresse n'a endommagé la croissance des végétaux durant l'été 2014.

Figure 7. Photos de la végétalisation et stabilisation des aménagements prises le 10 juillet 2014.

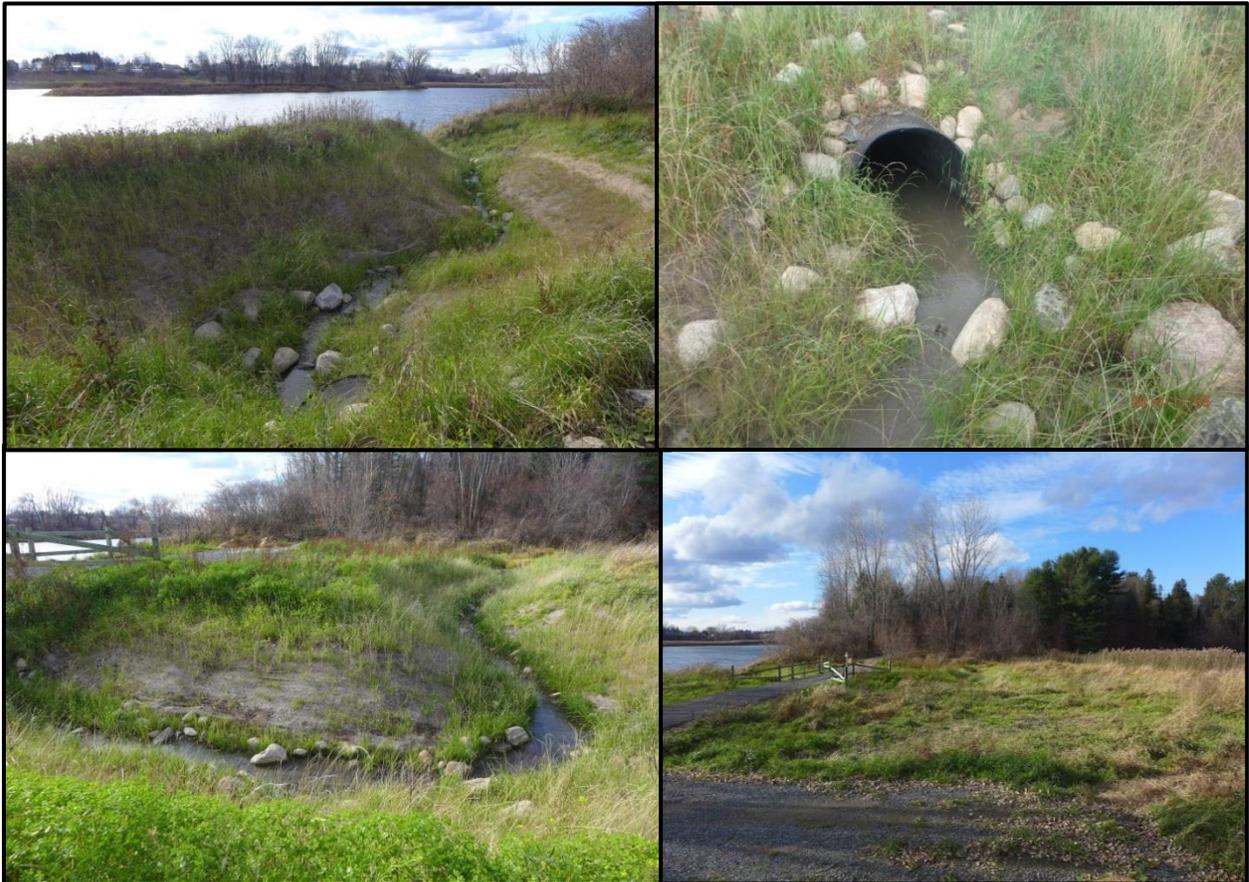
Durant l'été et une partie de l'automne 2014, très peu d'eau a circulé dans le nouveau cours d'eau. Le barrage de castor a été maintenu à l'exutoire du marais ainsi que les deux batardeaux installés à chaque extrémité de celui-ci, afin de laisser le temps à la végétation de pousser et de stabiliser les pentes ainsi que les enrochements du cours d'eau. Seule une petite quantité d'eau circulait de part et d'autre des structures de retenue d'eau. Comme prévu, des sédiments se sont accumulés dans le ponceau dont le substrat est maintenant à la même hauteur que le cours d'eau. La mise en service de ce dernier a été complétée le 11 novembre 2014. Des trous ont d'abord été percés dans les batardeaux puis quelques jours plus tard ceux-ci ont été retirés en commençant par celui en aval puis celui en amont. Un castor a été trappé dans le 1<sup>er</sup> marais de la commune d'Odanak. Par la suite, le barrage a été démantelé graduellement pour laisser l'eau circuler librement. Le chemin de VTT a aussi été retravaillé à la suite des travaux et des barrières en bois ont été construites afin de sécuriser le site. Des affiches d'informations sur la situation de la perchaude au lac-Saint-Pierre, ainsi que sur le présent projet d'aménagements correctifs pour la circulation du poisson sont en cours de réalisation et seront installées à même les barrières de bois durant l'été 2015 afin de compléter ces aménagements.

Figure 8. Photos des aménagements après l'ouverture du nouveau cours d'eau les 11 et 13 novembre 2014.

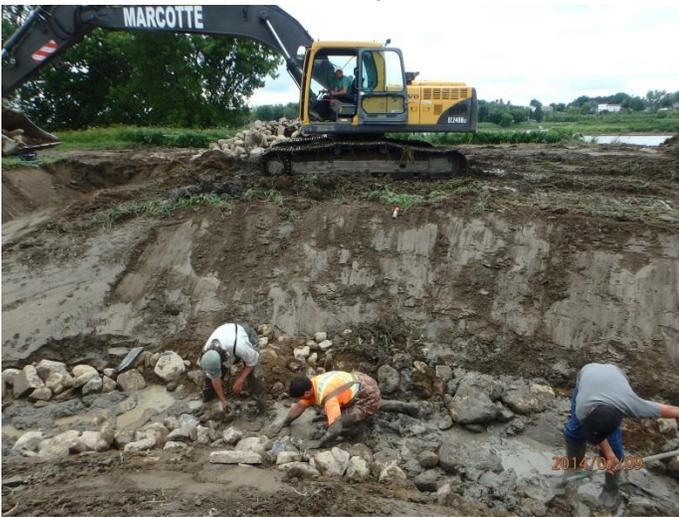
22, 23

23	L'enrochement requis pour l'extrémité du ponceau et l'aménagement du cours d'eau est de calibre 200-550 mm.	x		x		L'enrochement est bien de calibre 200-550 mm.
24	Les sédiments excavés non réutilisés et tout autre déblai devront être disposés dans un site convenu par le Conseil des Abénakis d'Odanak.	x				Tous les déblais non réutilisés ont été acheminés et sont entreposés au site de dépôt d'Odanak afin de pouvoir les réutiliser dans la communauté.
<b>Travaux en milieux humide et terrestre</b>						
25	La circulation de la machinerie respecte le périmètre établi. Aucune circulation ne se déroule dans des aires protégées.	x		x		Le périmètre de circulation a été respecté par l'entrepreneur en excavation.
26	Les sols ont été stabilisés à tous les endroits du chantier où il y a un risque d'érosion.	x		x		Des membranes de noix de coco ont été installées sur l'ensemble des pentes de l'aménagement et le long de la rivière où il y avait risque d'érosion.

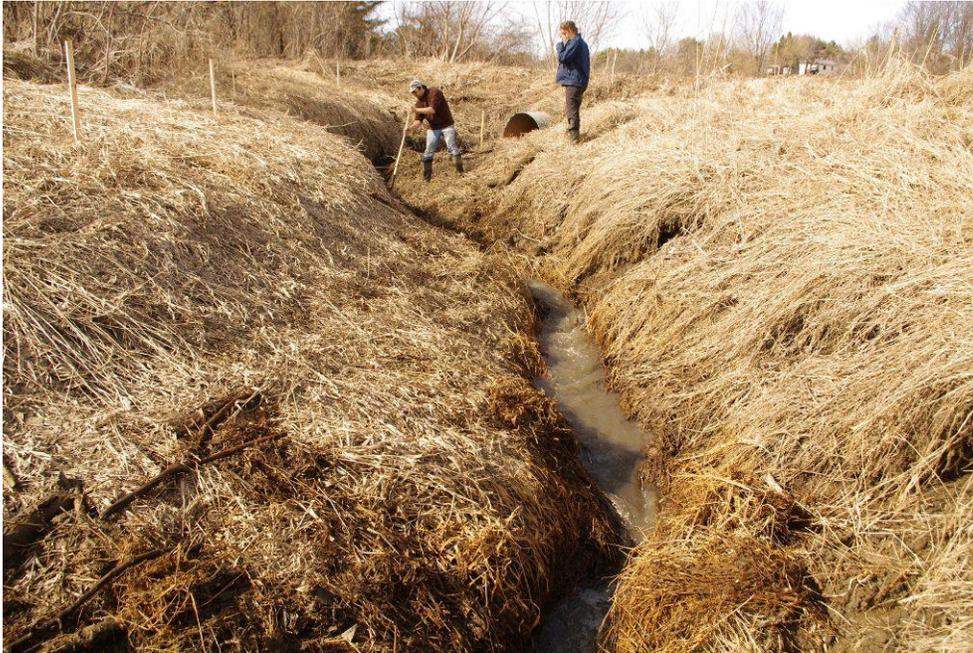
Situation de printemps 2013. La forte pente longitudinale et la lame d'eau insuffisante compromettent fréquemment la libre circulation de la perchaude vers le marais.

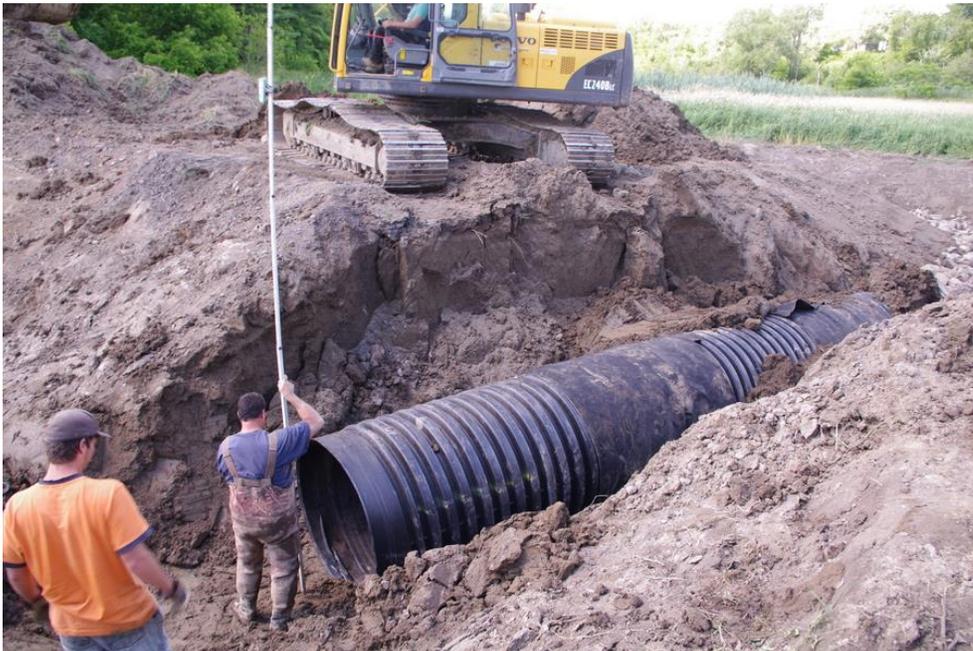
Travaux de juillet 2014. Le ponceau a été repositionné et installé plus profondément afin d'assurer une lame d'eau supérieure à 20 cm à l'intérieur de celui-ci.

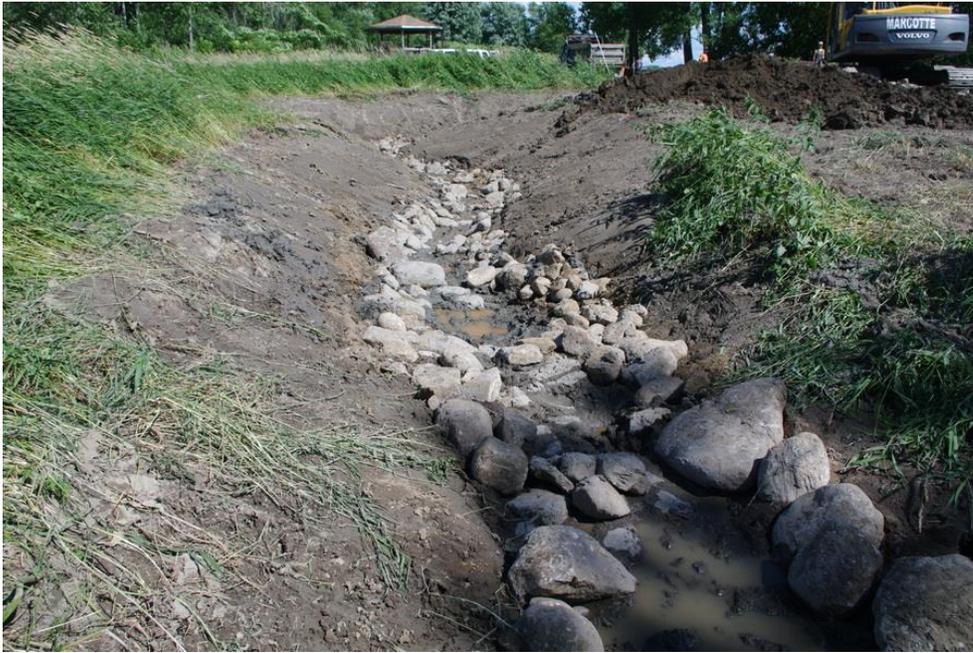
Le cours d'eau a été repositionné et considérablement allongé afin de diminuer la pente longitudinale et d'éliminer les obstacles.

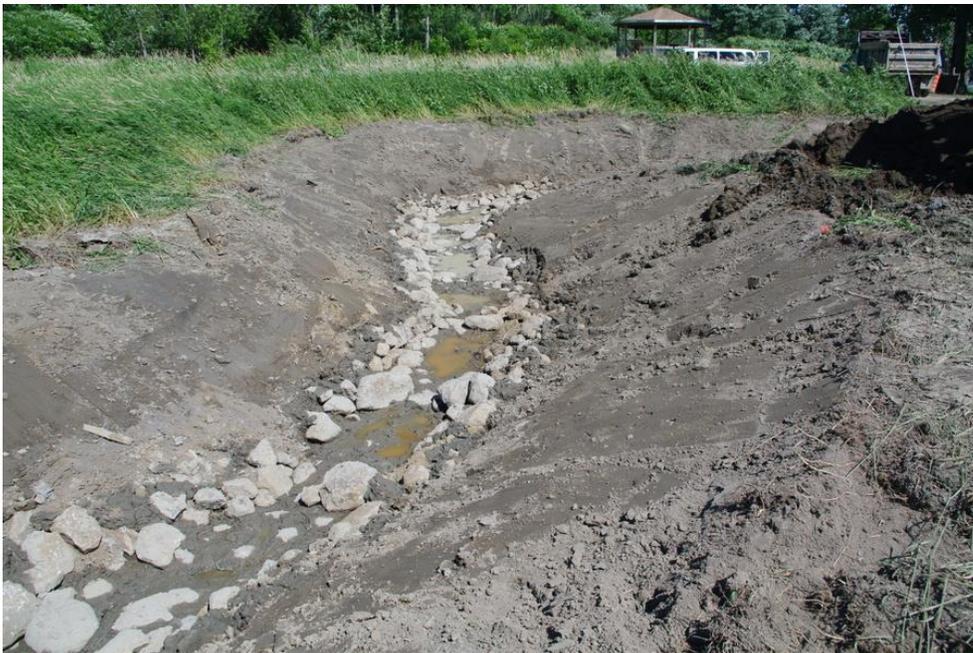
Des bassins successifs ont été créés à l'aide de pierres.

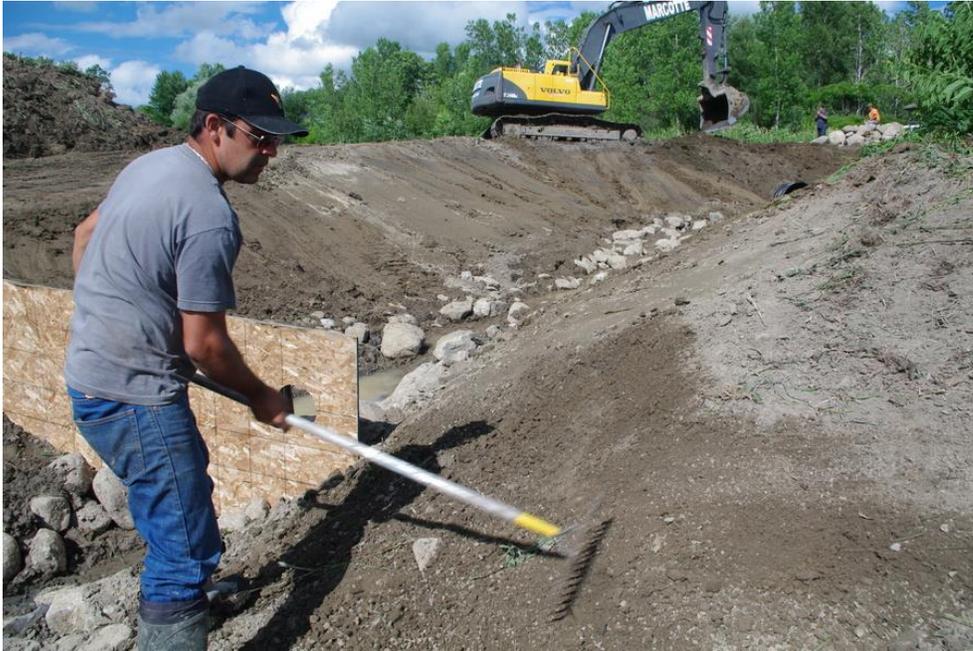
Immédiatement après les travaux d'excavation, la surface perturbée a été ensemençée.

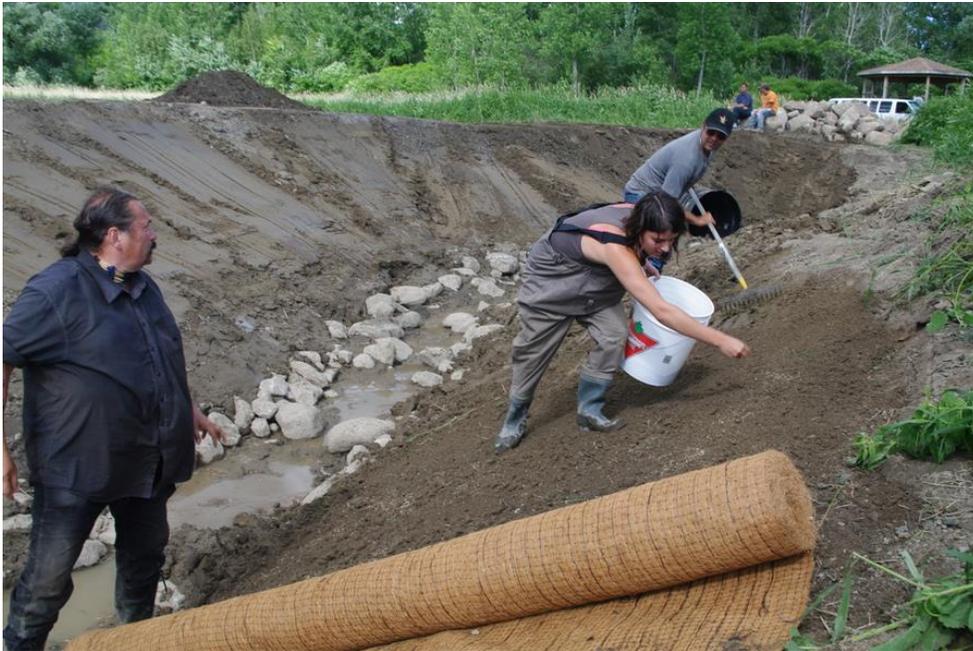
Une membrane dégradable a été étalée sur les talus.

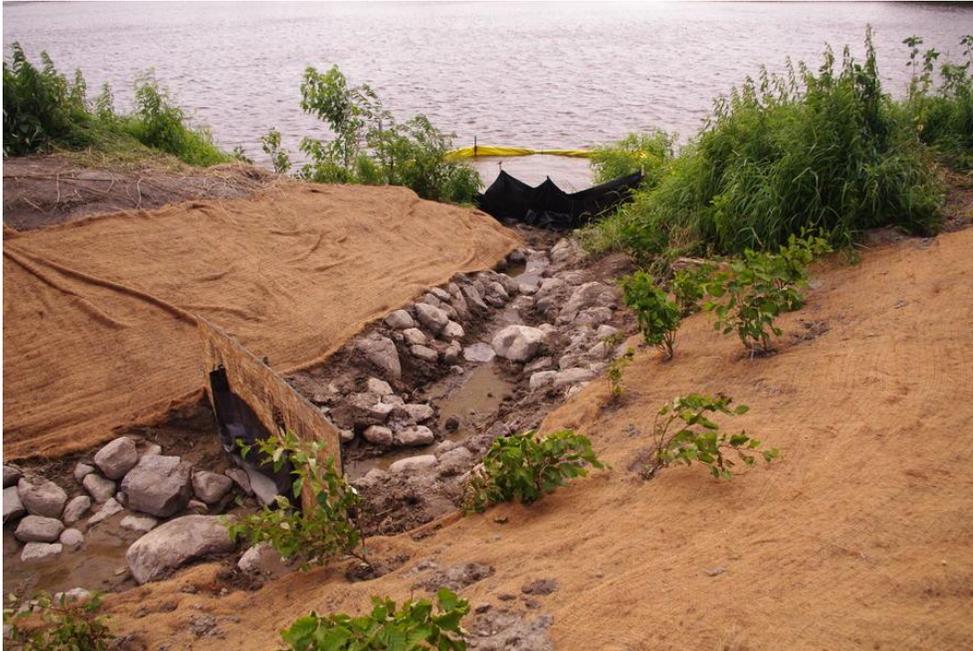
La plantation d'arbustes a complété les travaux.

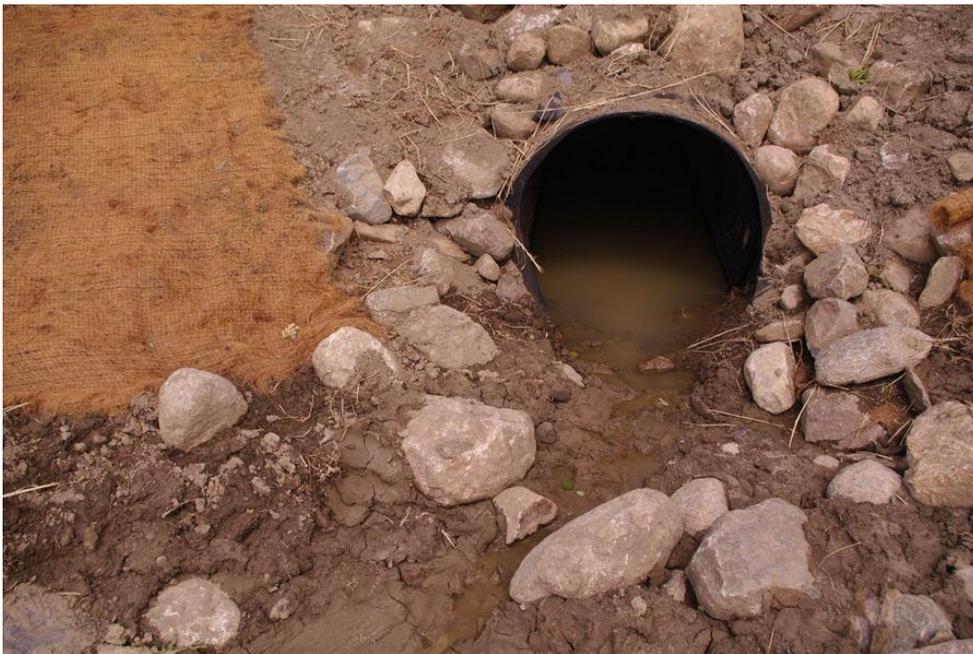
Les extrémités du ponceau ont été protégées par de l'empierrement. On remarque le volume important d'eau retenu dans le ponceau.
