# Bilan des travaux de mise à niveau des aménagements fauniques de l'île Dupas, segments 4, 5, 6 et 7.

Août 2020

MINISTÈRE DES FORÊTS, DE LA FAUNE ET DES PARCS

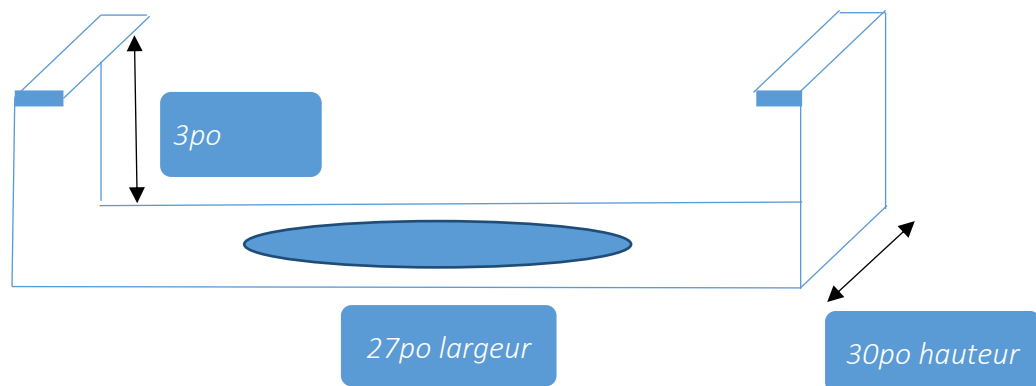
- Structure soudée à l'embout des ponceaux, vue de haut

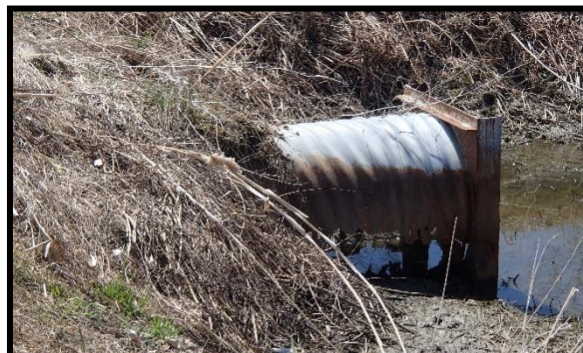
**Ponceaux des segments 6 et 7**

- avant travaux (vue aval), 2018

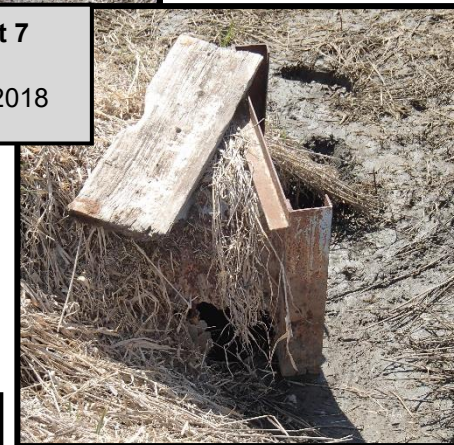
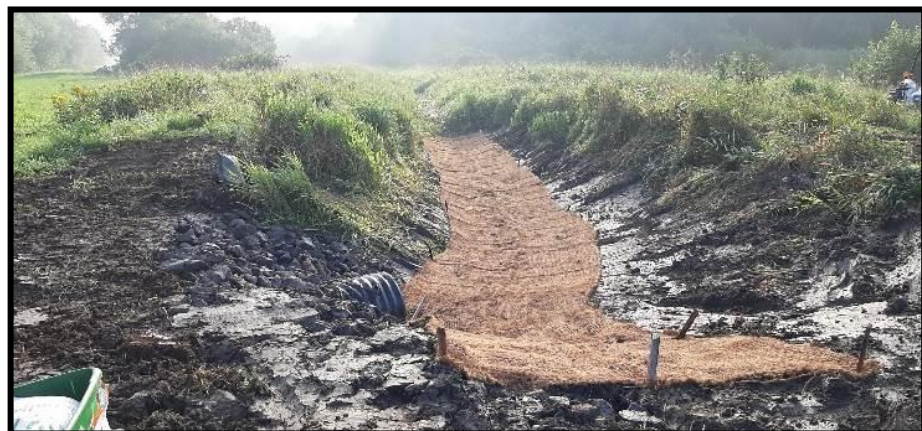
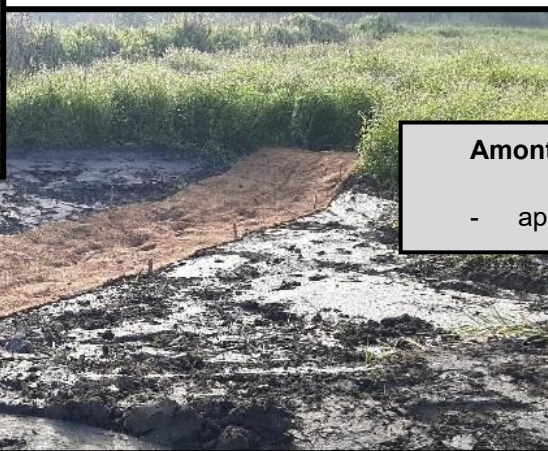
**Amont des ponceaux des segments 6 et 7**

- après travaux, 25 août 2020

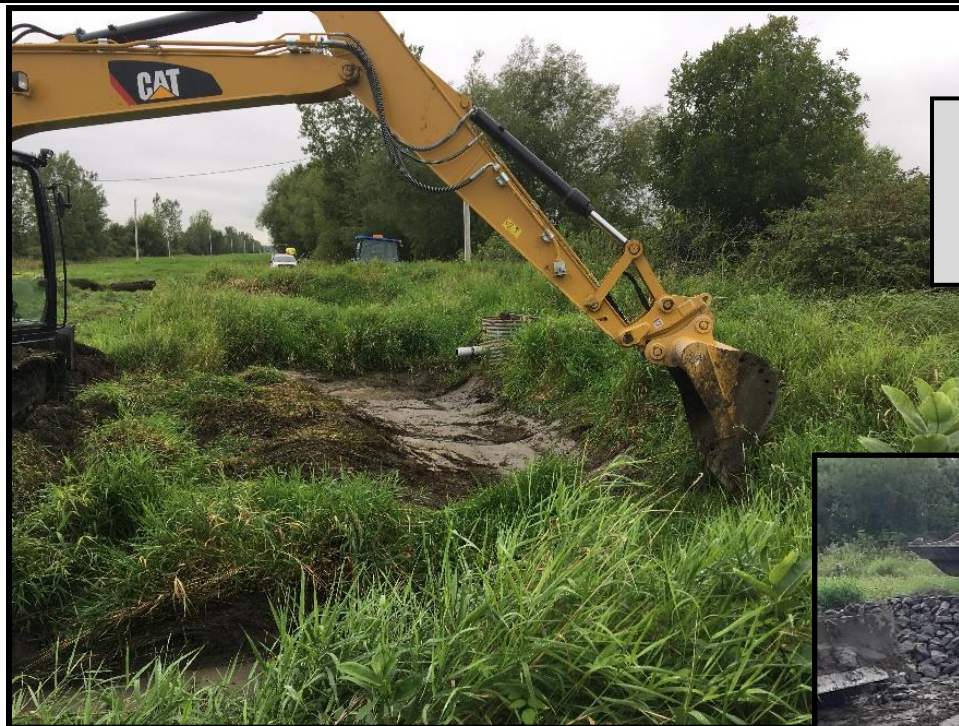
**Fosse de sédimentation à la sortie de la station de pompage**

- pendant les travaux, 24 août 2020

Par la suite, les ponceaux des segments 6 et 7 ont été changés, puis la fosse à sédiment a été nettoyée. Sept heures et demie de travaux d'excavation ont été nécessaires pour effectuer le changement des deux ponceaux aux segments 6 et 7 et faire un nettoyage de la fosse à sédiment à la sortie de la pompe. Le fond de la fosse a été couvert d'une membrane et enroché.

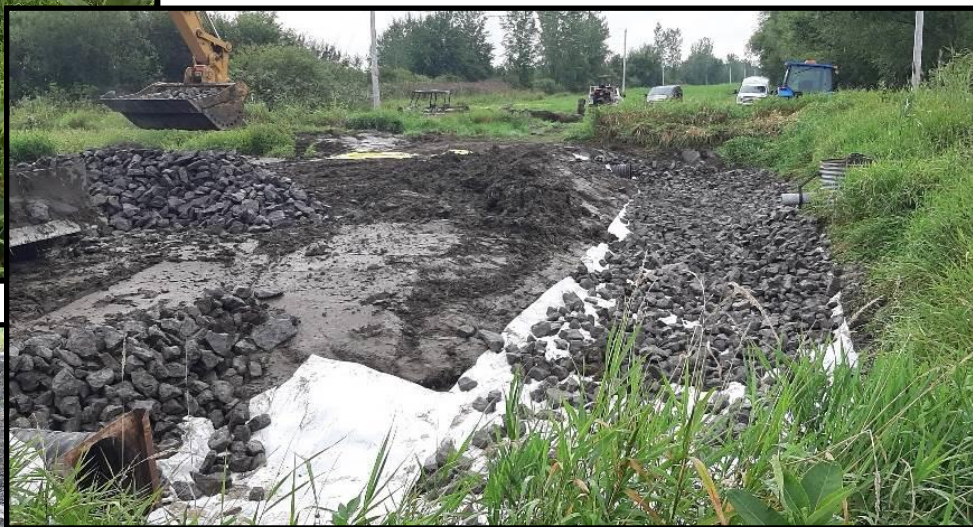
**Fosse de sédimentation à la sortie de la station de pompage**

- vue aval des ponceaux, 24 août 2020

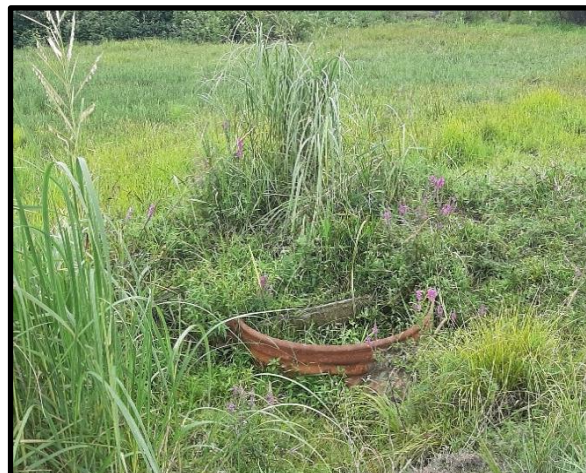
### Segment 5

- structure et ponceau avant travaux, 17 août 2020

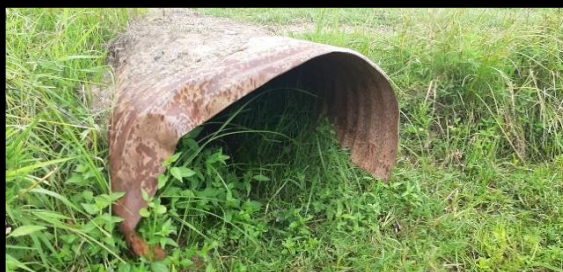
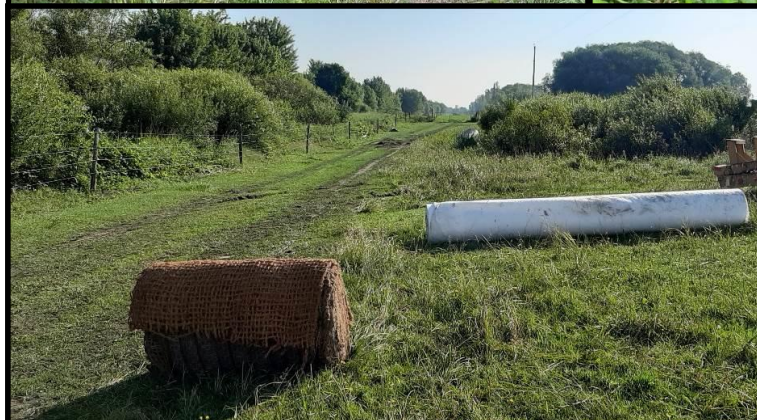
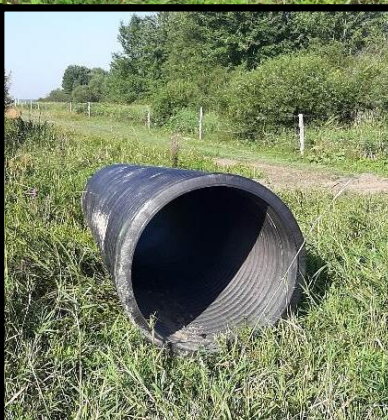
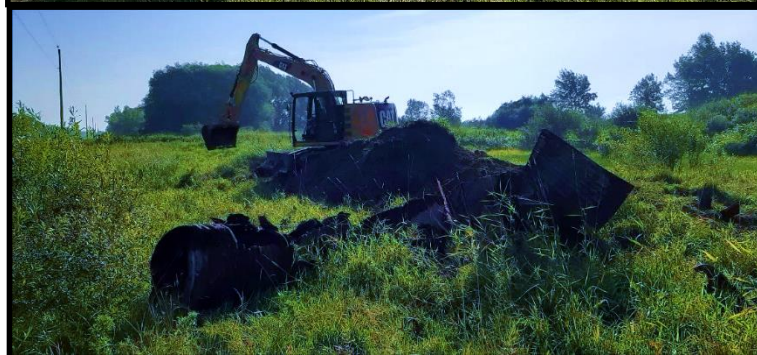
### Segment 5

- natte de coco et membrane 912 de Texel
- ponceau PEHD
- restant de la structure de 1987

- base de béton
- installation du ponceau
  - vue amont
  - vue aval

La base de béton a été déposée à côté de la zone des travaux. La structure d'acier a été écrasée en un amas par la pelle. La section de digue retirée a été reprofilée et remplacée par un fossé ralliant les niveaux naturels intérieurs et extérieurs de l'aménagement. Pour la stabilisation, les sections mises à nue ont été ensemençées d'un mélange de semences MICA 2009.

Le vieux ponceau de 6 m, en TTOG de 600 mm sous le chemin d'accès, a été retiré et ajouté à l'amas d'acier composé de la structure de contrôle. Le nouveau ponceau de 6 m de longueur en PEHD de 900 mm R320 a ensuite été installé sur un lit de pierre (0-56 mm). Le sol récupéré lors de l'excavation de la section de digue a été utilisé pour recouvrir le ponceau. La stabilisation des bouts de ponceau a été effectuée avec une membrane Texel de type 912 et de la pierre. Le dessus du chemin a été recouvert d'une mince couche de pierre et de la semence du mélange

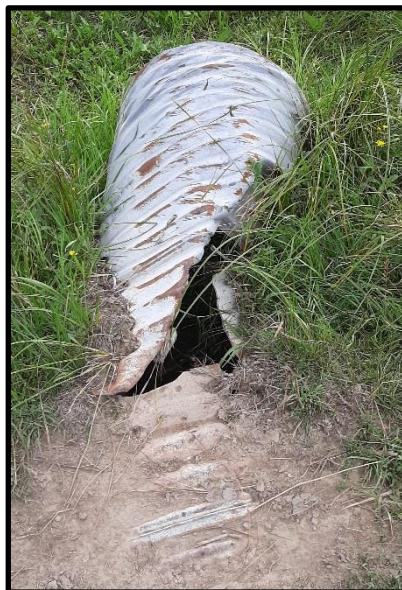
### Segment 4

- structure et ponceau avant travaux, 17 août 2020

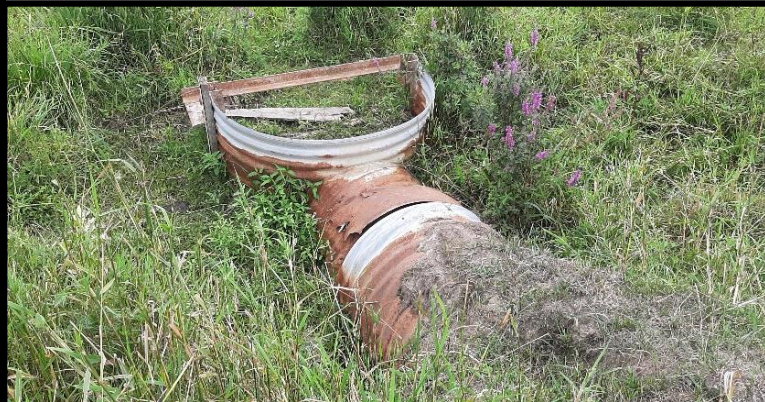
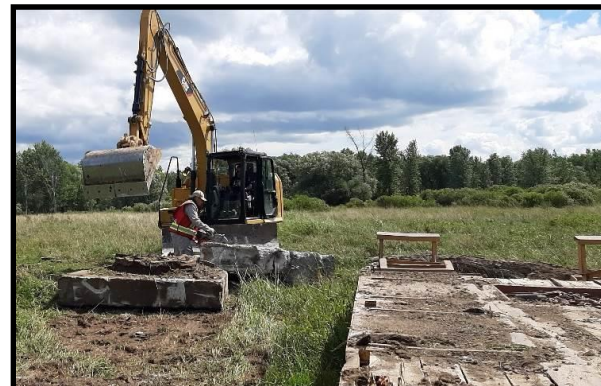
### Segment 4

- bases de béton à concasser
  - vieille structure retirée
  - grosseur de pierre utilisée (0-56 mm)
- 25 août 2020

La base de béton a ensuite été fragmentée à la pelle mécanique et à la scie, puis déposée dans un camion 12 roues. Une heure de travail avec l'excavatrice et une scie à béton a été nécessaire pour y arriver. Au total, 8,97 tonnes de béton ont été envoyées à la récupération.

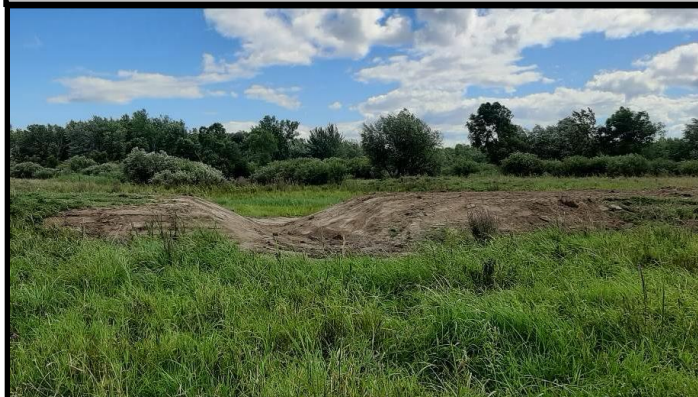
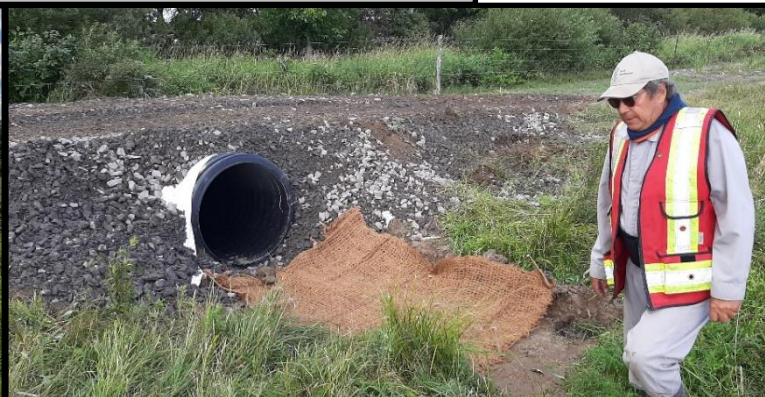
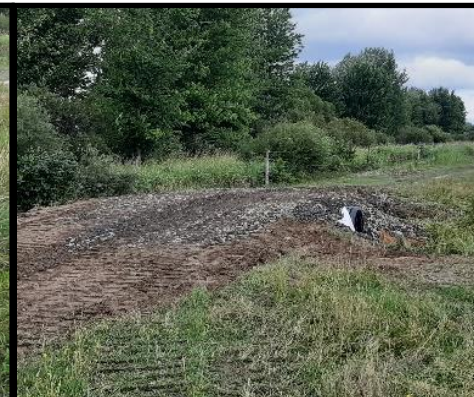
### Segment 4

- reprofilage de la digue après le retrait de la structure de contrôle
- ponceau installé
- installation du ponceau
- vue amont

Les travaux du segment 4, identiques à ceux du segment 5, ont été effectués légèrement plus rapidement, soit en 3 h 30. Puis, 30 minutes de plus ont été nécessaires pour monter la pelle sur le fardier et sortir de la commune.

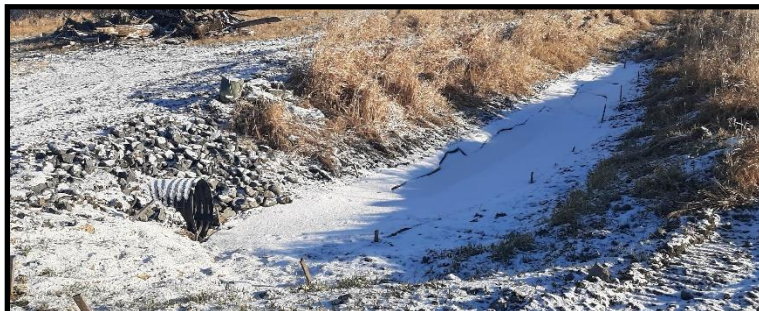
**Fosse de sédimentation à la sortie de la station de pompage**

Le MFFP désire conserver la station de pompage pour maintenir la flexibilité dans la gestion de ces marais et ainsi faire face aux événements extrêmes associés aux changements climatiques. Lors de la visite après les travaux de décembre, une sédimentation importante dans le bassin de la fosse à la sortie de la pompe a été observée, ce qui nécessite un entretien ponctuel.

- Sédimentation observée

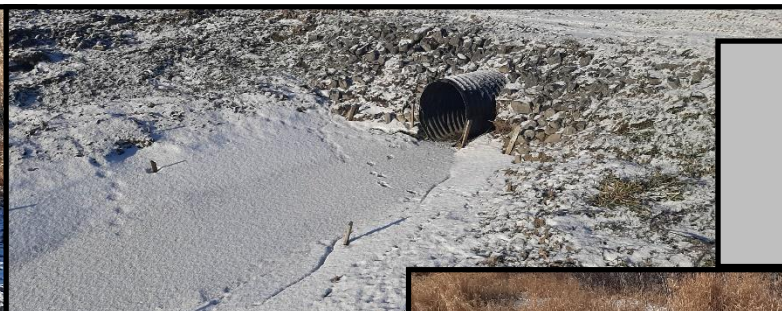
**Amont des ponceaux des segments 6 et 7**

- Après travaux, 15 décembre 2020

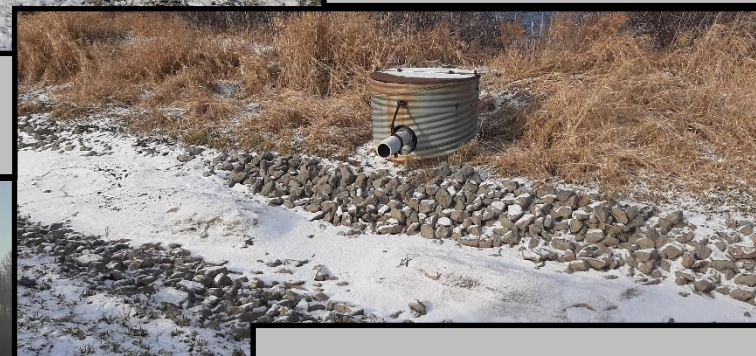
**Segment 4**

- Vue amont du ponceau

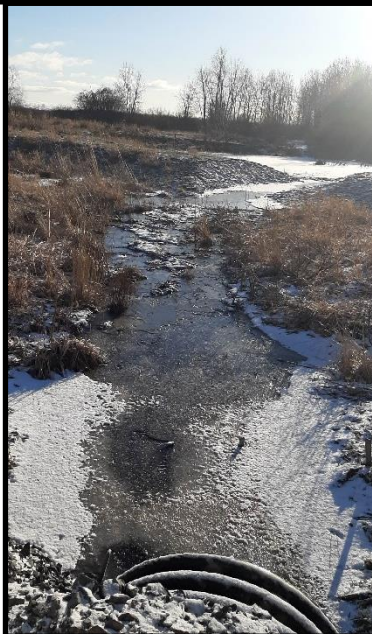
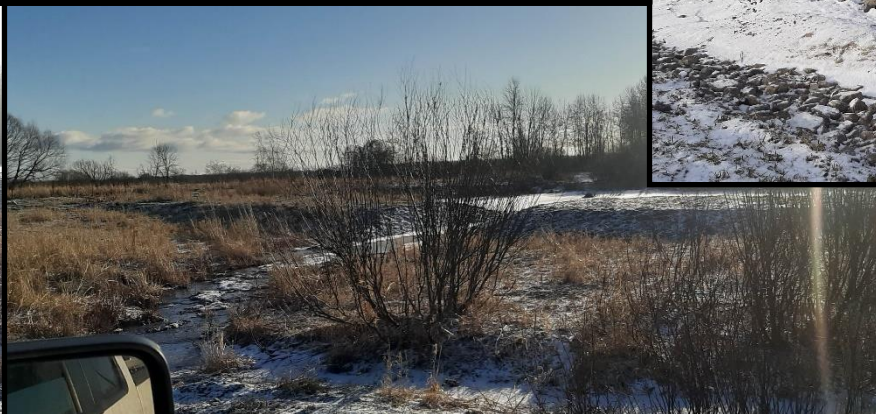
**Segment 5**

- Vue amont du ponceau
