**Portrait global de l'état des berges et
bandes riveraines du tronçon principal de la
rivière Bécancour**

*Projet réalisé par :
Lisanne Chauvette,
pour le Groupe de concertation du bassin de la
rivière Bécancour (GROBEC), Été 2006*

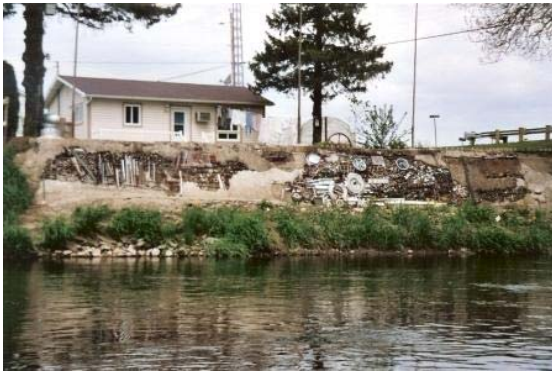
Photo 1 : Zone humanisée – Inverness

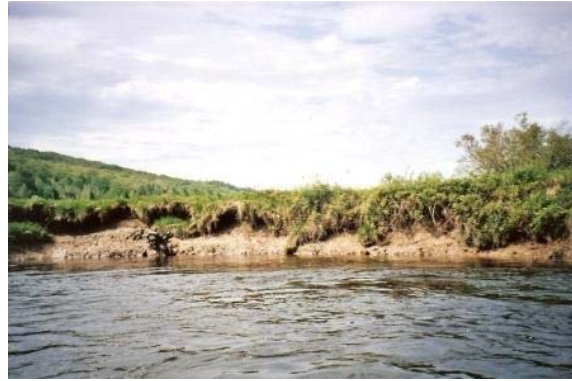
Photo 2 : Aucune bande riveraine – Inverness

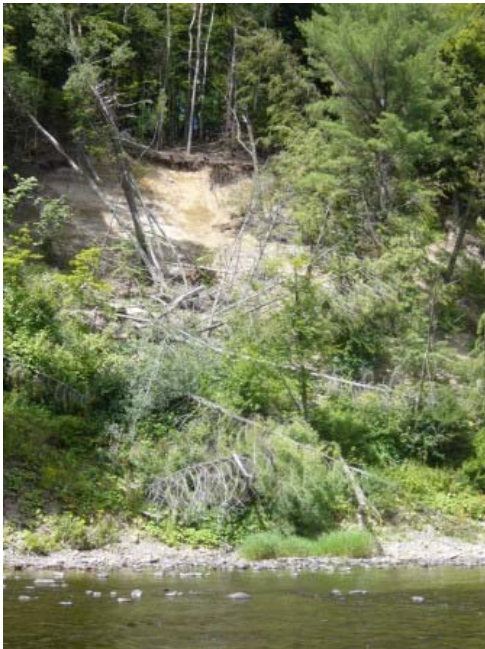
Photo 3 : Décrochement- Inverness

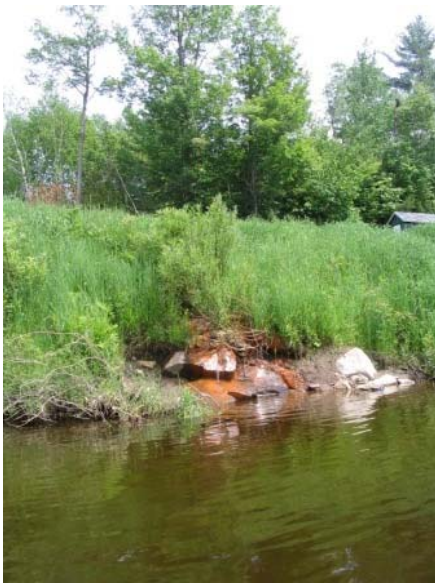
Photo 7 : Drain – Lyster

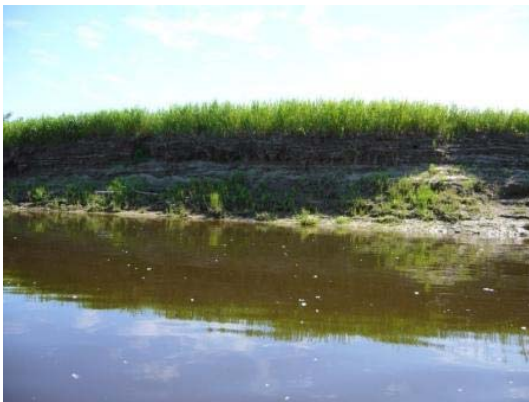
Photo 9 : Érosion – Lyster

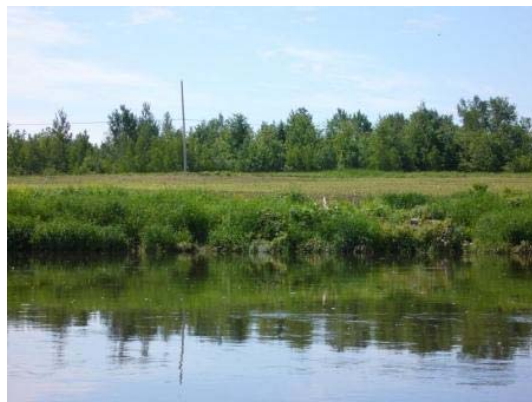
Photo 10 : Bande de faible largeur

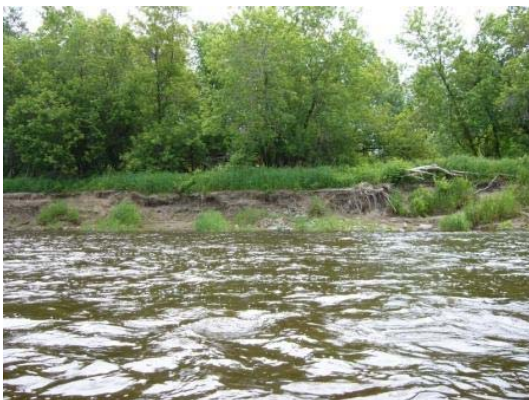
Photo 11 : Sapement des berges – Lourdes

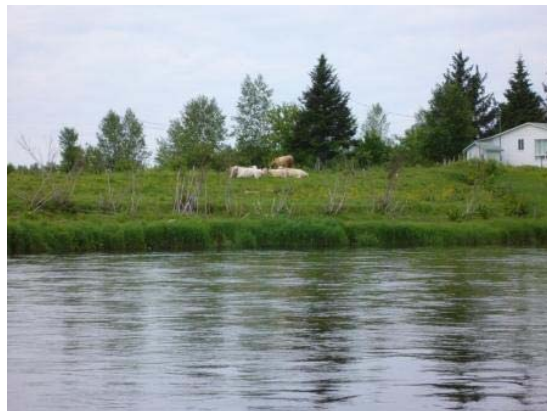
Photo 12 : Faible bande riveraine – Laurierville

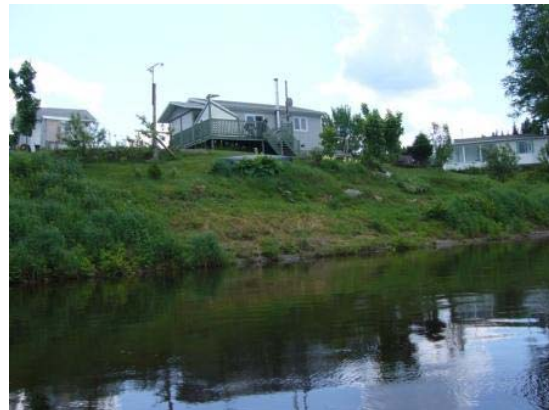
Photo 14 : Humanisation de la berge

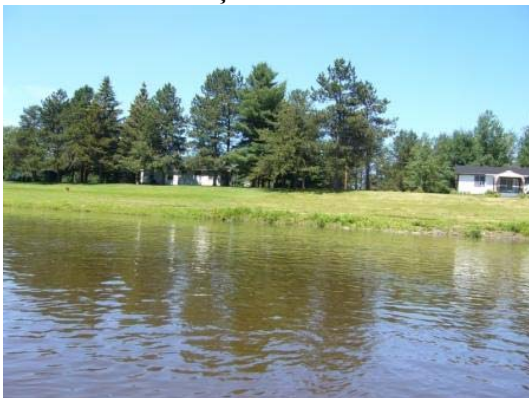
Photo 15 : Humanisation des berges

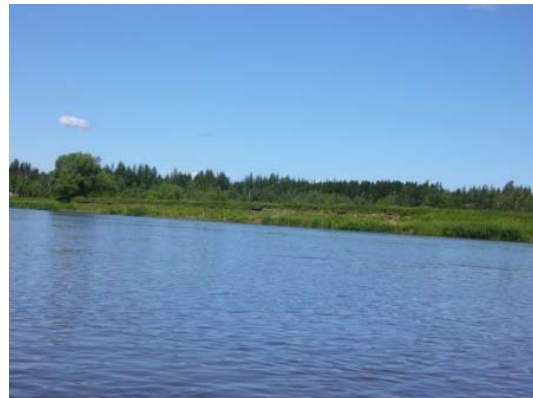
Photo 16 : Sapement des berges

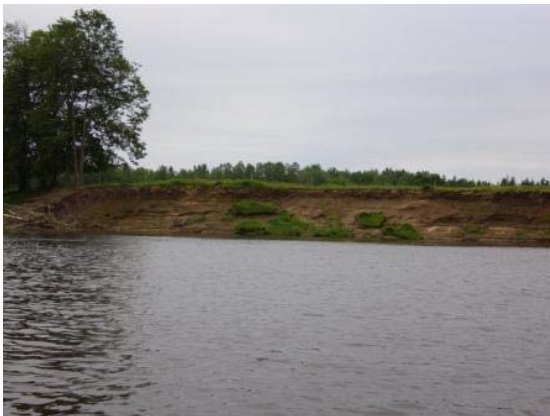
Photo 17 : Érosion et absence de bande riveraine

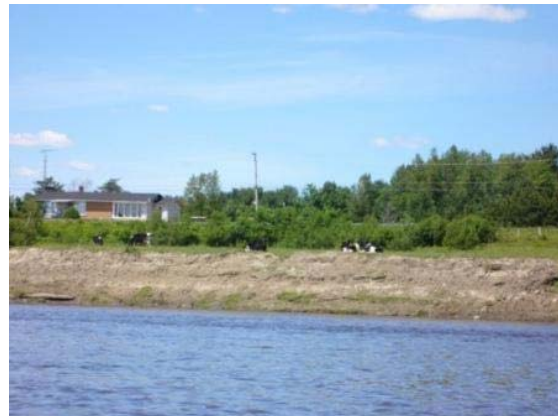
Photo 18 : Remaniement de la berge et absence de clôture

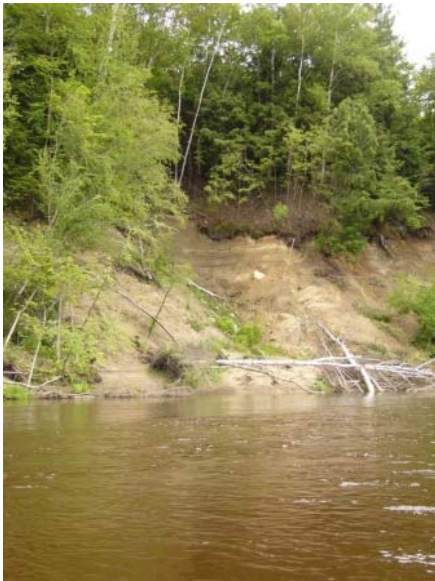
Photo 21 : Décrochement

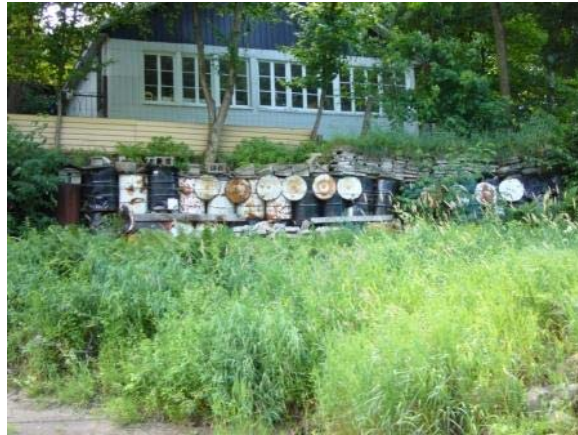
Photo 22 : Humanisation de la berge

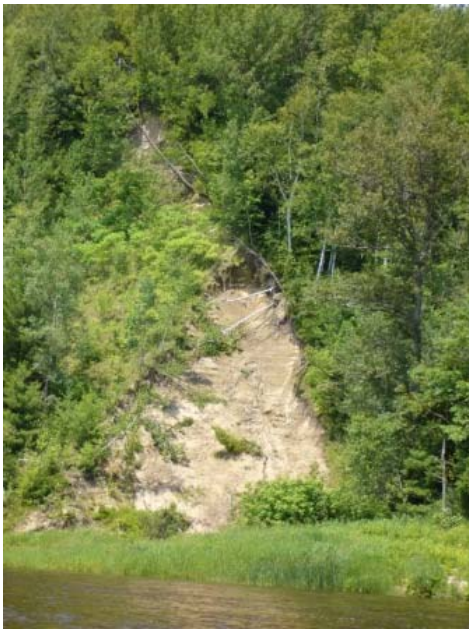
Photo 23 : Glissement de terrain

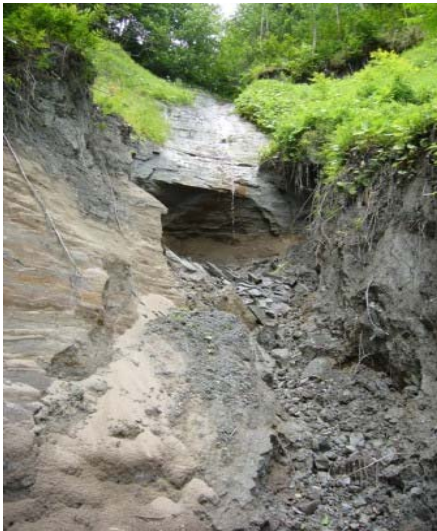
Photo 25 : Glissement de terrain argileux

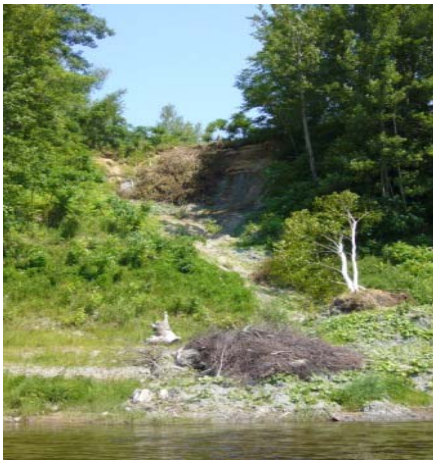
Photo 27 : Glissement de terrain

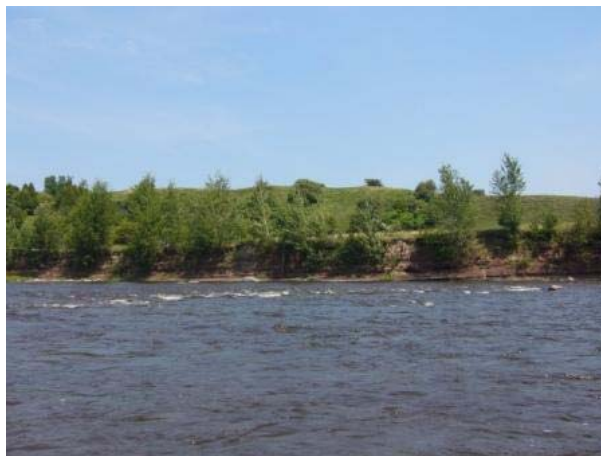
Photo 28 : Faible bande riveraine et érosion des berges

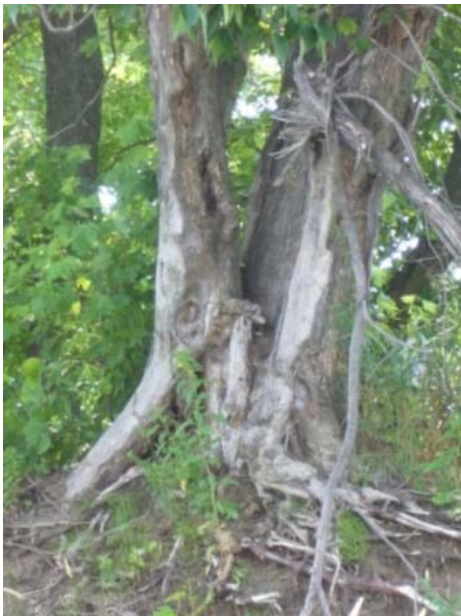
Photo 29 : Cicatrices glacielles à la base des arbres

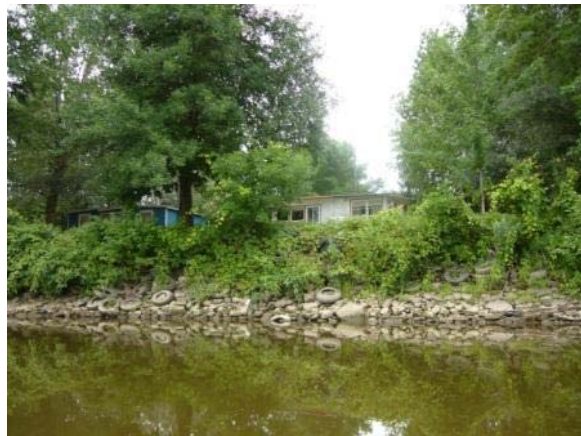
Photo 30 : Pneus

Quant aux zones humanisées, les murs de soutènement bétonnés, quoique loin d'être idéals (dégradation rapide, entrave aux échanges biologique terre-eau), sont tolérables dans les cas de forte érosion. Par contre, les pneus, barils et articles métalliques divers que l'on retrouve à quelques endroits sur la rivière et qui servent à soutenir la berge devraient être à exclure car leur instabilité et leur composition d'origine synthétique sont
