**AMÉLIORATION DE L'ACCÈS À DES SITES DE REPRODUCTION POUR LA  
PERCHAUDE (*PERCA FLAVESCENS*) DU LAC SAINT-PIERRE ET DE SES TRIBUTAIRES**

**Rapport technique**

**Sherbrooke, août 2015**

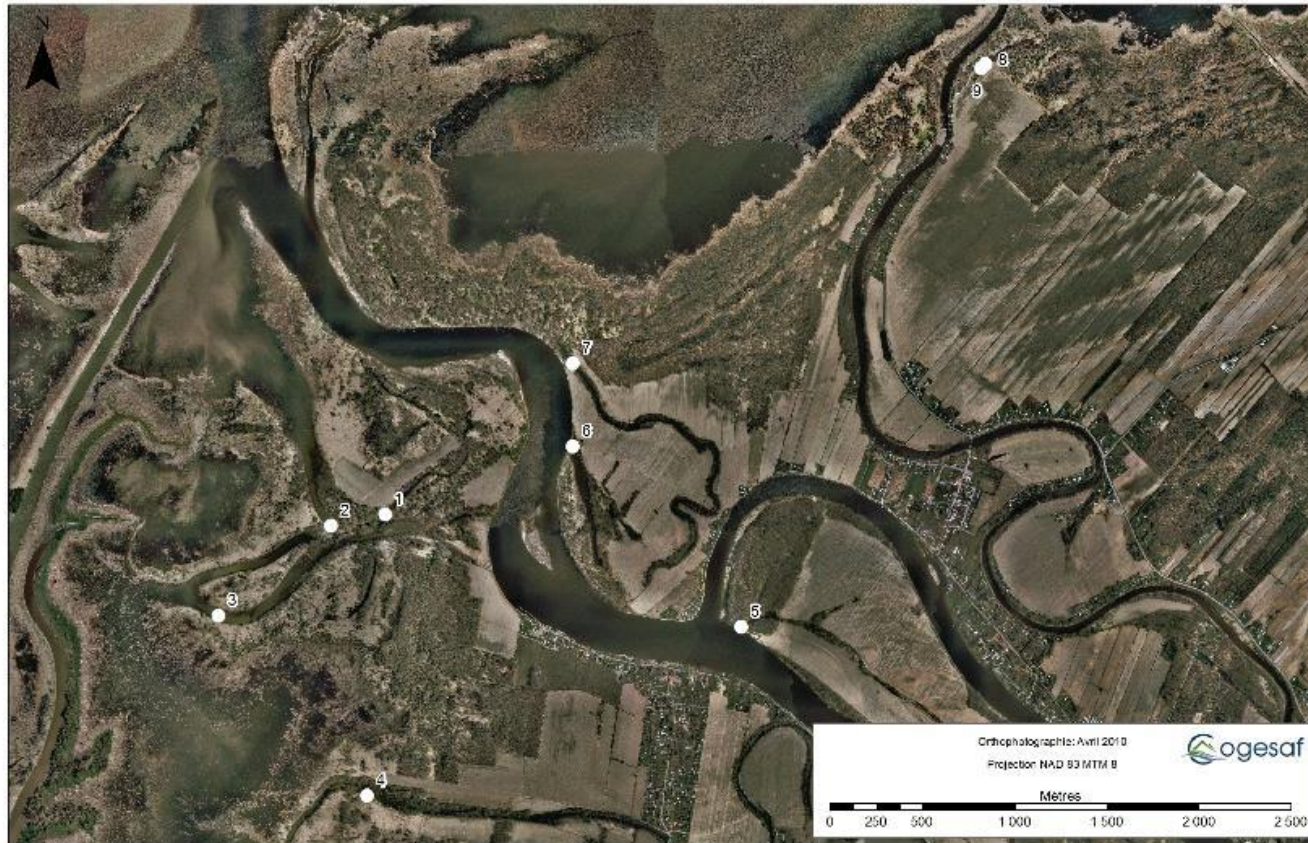
Figure 4: Localisation des sites de pêches (Voir Tableau 1)

Les pêches aux verveux ont permis de capturer 14 espèces, dont 206 perchaudes, 100 grands brochets (*Esox lucius*) et 365 barbottes brunes (*Ameiurus nebulosus*) (Annexe 4). Pour la Perchaude, le nombre de mâles était l'équivalent des femelles formant 53 % des captures. La taille moyenne de perchaudes capturées est de 183 mm et la taille moyenne des grands brochets est de 485 mm.

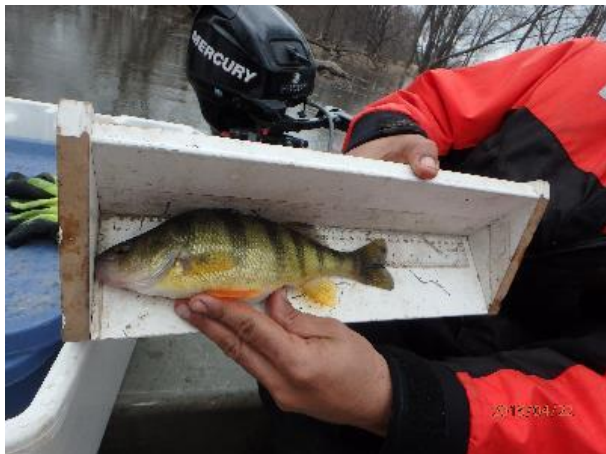
Figure 5: Mesure des spécimens capturés

Chaque capture a été premièrement identifiée à l'espèce puis mesurée (longueur totale en mm) (Figure 4). Le sexe et la maturité sexuelle ont été déterminés pour la Perchaude et le Grand brochet par pression abdominale. Les stations ont été localisées par GPS et les heures de pose et de levée des engins ont été notées. Un suivi de la température ainsi que de la profondeur de l'eau ont été effectués pour chaque station (Annexe 5). Des données sur la végétation aquatique dominante, le pourcentage de recouvrement par la végétation, la vitesse de courant, les forces du vent, les précipitations et le couvert nuageux ont aussi été compilées à chaque jour de pêche. Les engins de pêche ont été visités une fois par jour ou aux deux jours jusqu'à la fin de la période de reproduction de la Perchaude.

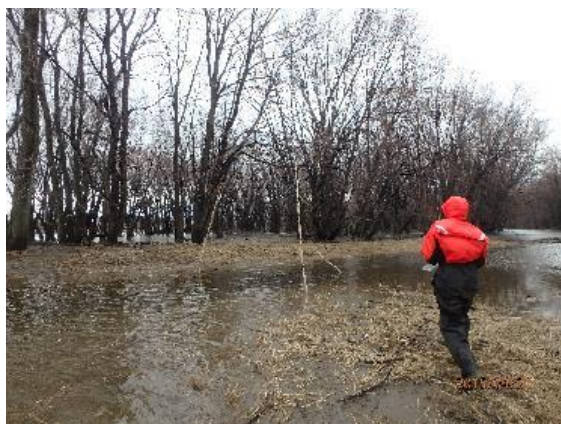
Figure 6: Emplacement d'un verveux à l'embouchure du chenal de la Pointe à Comtois

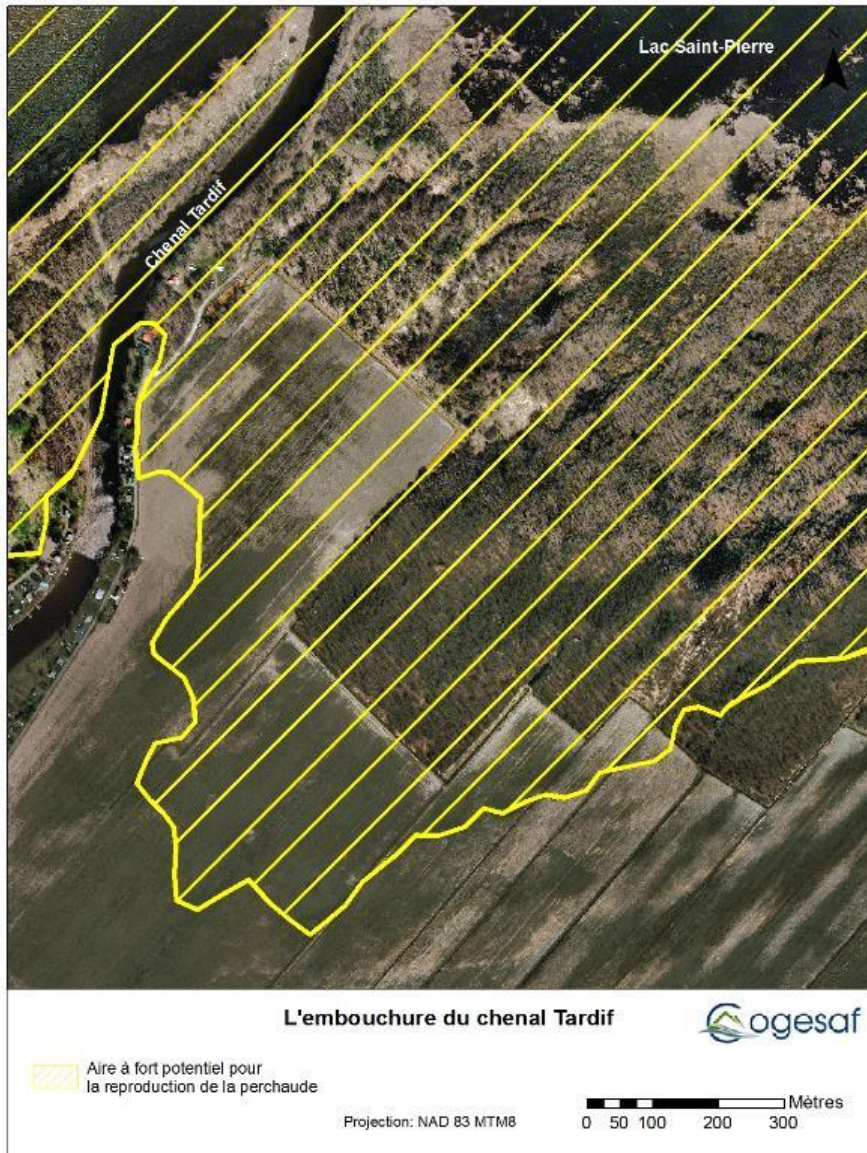
Figure 7 Localisation des zones à fort potentiel pour la reproduction de la Perchaude à l'embouchure du chenal Tardif

L'ensemble des informations recueillies (identification théorique à partir des outils de cartographie, témoignages reçus et suivi de montaison des poissons) nous a permis de cibler les zones prioritaires pour réaliser des aménagements. Les deux zones identifiées sont l'embouchure du chenal Tardif et la baie Saint-François. L'embouchure du chenal Tardif s'avère être une bonne frayère pour le Grand brochet en raison de la présence de nombreux géniteurs et montre un potentiel certain pour la Perchaude. Cependant, le substrat est inadéquat pour les deux espèces en raison de l'utilisation du sol à des fins d'agriculture intensive (Figure 7). La baie Saint-François a connu, selon les usagers, une forte dégradation due à la diminution de la qualité des habitats et une diminution des superficies d'eau libre (Figure 8). Une validation terrain a été effectuée sur ces milieux pour confirmer le potentiel pour le frai de la Perchaude ainsi que le potentiel d'aménagement.

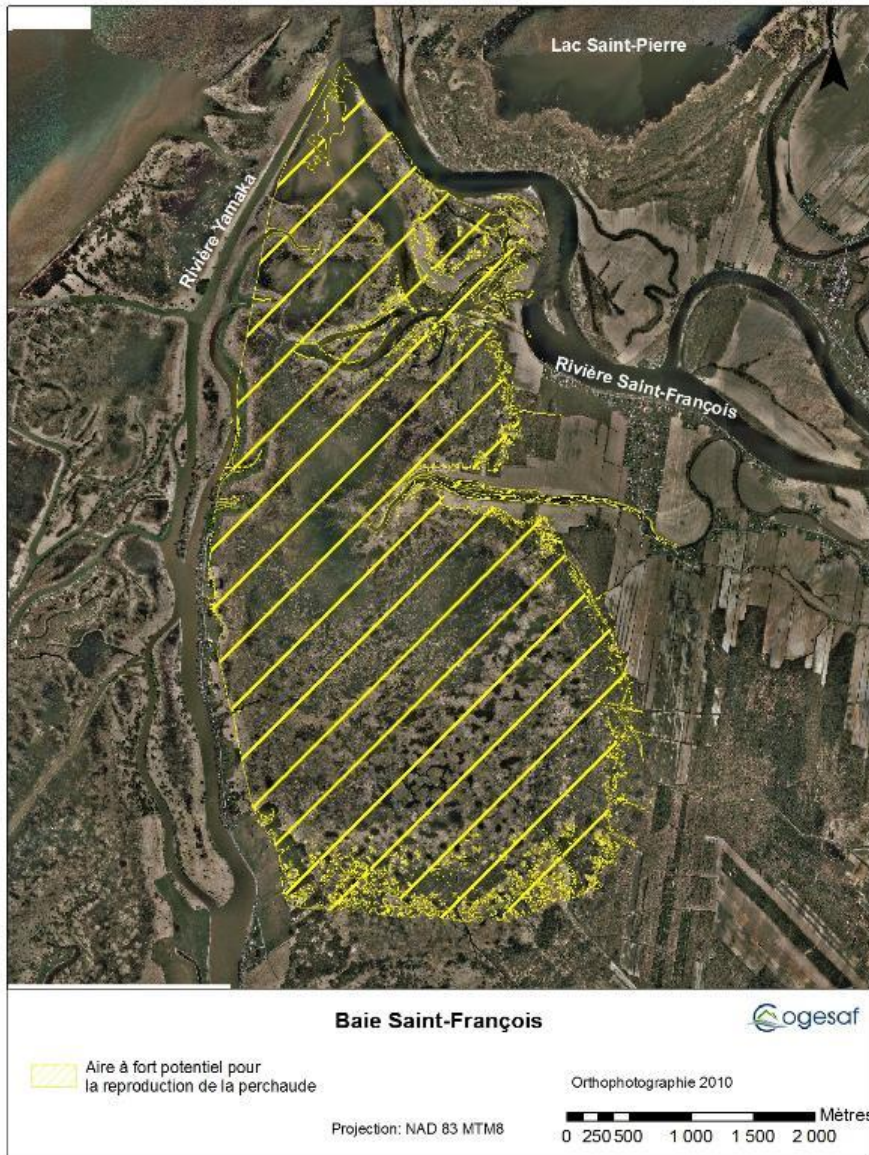
Figure 8 Localisation des zones à fort potentiel pour la reproduction de la Perchaude dans la baie Saint-François

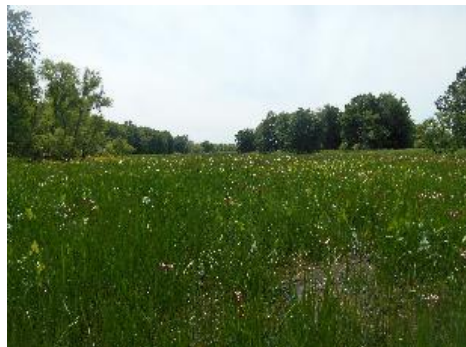
Figure 12: Chenal de l'Île Landry, 2015

Lors de la campagne terrain effectuée dans le cadre de ce projet, un comblement du chenal Landry par la végétation a été observé. D'après la carte de Jacques (1986), le chenal de l'île Landry était considéré comme un marais profond principalement occupé par la Sagittaire à larges feuilles (*Sagittaria latifolia*) et le Nymphéa odorant (*Nymphaea odorata*). Ces espèces ont été remplacées par un tapis végétal principalement composé de butomes à ombelles (*Butomus umbellatus*), une espèce exotique envahissante des milieux humides (White *et al.* 1993). Cette espèce est considérée comme étant agressive et a tendance à prendre la place des autres espèces hydrophytes tels le Scirpe fluviatile (*Bolboschoenus fluviatilis* (Torrey) Soják), le Rubanier à gros fruits (*Sparganium eurycarpum* Engelm.) et la Sagittaire à larges feuilles (Foucrier *et al.*, 2007). L'accès en canot a été impossible entre la station P31 et P10 dû à la densité de la végétation limitant totalement l'accès au canal de l'île Landry (Figure 12), mais également au canal de l'île à Cochon. Lors du suivi de la montaison des géniteurs de la Perchaude effectué en avril, aucun obstacle ne limitait l'accès à ces deux canaux. Toutefois, la végétation peut créer des obstacles à la migration durant les semaines suivant le pic du frai, principalement lors des années de faible crue.

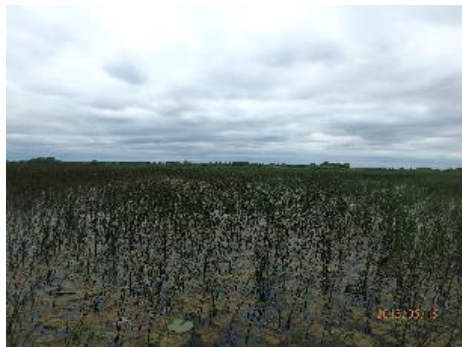
Figure 13: Présence d'algues filamenteuses

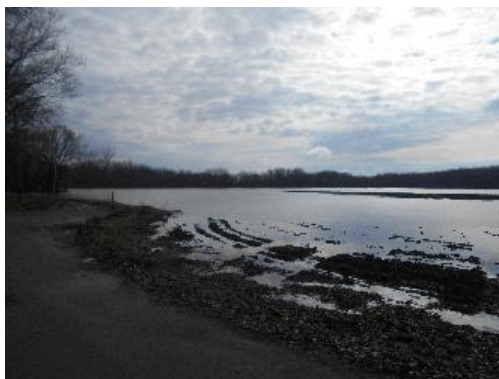
L'embouchure du chenal Tardif détient une grande superficie d'habitat de reproduction potentiel dont 32,90 hectares compromettent la reproduction des poissons au printemps par la pratique agricole (Figure 16). La culture à grand interligne (maïs) est pratiquée dans ce secteur, laissant le sol totalement dénudé au printemps. Lors de la période de reproduction, les poissons empruntent le fossé longeant le nord des terres agricoles pour se jeter dans le chenal Tardif. Ce secteur est inondé sur de grandes superficies à chaque printemps (Figure 19).

Figure 17: Terrain agricole inondé au printemps 2015

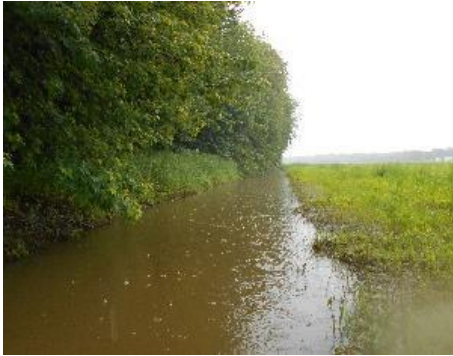
Figure 18: Absence de bande riveraine sur la rive agricole

Deux segments de fossés étaient asséchés en été et végétalisés à plus de 90 %. Il n'y avait pas de végétation observée dans le fossé agricole de 6 m, mais des morceaux de bois mort occupaient 25 % du fossé. À quelques endroits, les rives du fossé n'avaient aucune bande riveraine lors de la première caractérisation, car ils avaient été labourés. Toutefois, une section de 2,64 ha a été mise en friche cette année (2015), car ce secteur était encore inondé lors de la période des semences. Les ponceaux des fossés agricoles sont généralement en bon état et peu sédimentés. Toutefois, un ponceau situé à proximité de l'emplacement du verveux 9 est rouillé et détient une porte pouvant limiter l'accès au poisson. Deux ponceaux sont en mauvais état et une accumulation de sédiments est observée (Figure 20). Ces ponceaux ne semblent plus utiles.

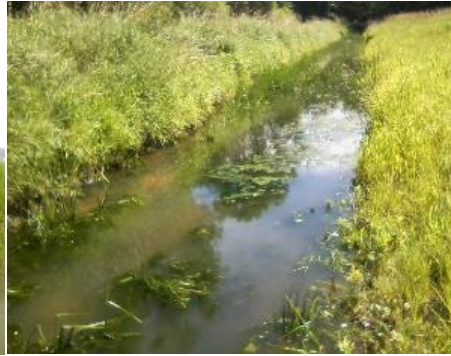
Les terres agricoles sont longées au nord par plusieurs segments de fossés de largeur variant généralement de 1,5 m à 2 m et un fossé d'une largeur de 6 m. Le fossé tributaire de drainage agricole longe un marécage principalement composé d'érables argentés (*Acer saccharinum*) et de frênes noirs (*Fraxinus nigra*). La rive sud possède un IQBR faible, sa bande riveraine étant principalement composée de champs en culture. La bande riveraine a généralement une largeur de 1 m et est principalement composée de phalaris roseau (*Phalaris arundinacea*), une espèce envahissante. Sur le côté agricole, aucune bande riveraine n'est observée sur la rive d'un fossé (Figure 18). La présence de terres agricoles aux abords du fossé favorise l'érosion ainsi que la sédimentation des cours d'eau ce qui peut limiter la libre circulation du poisson. Ces particules colmatent les sites de pontes. De plus, ceci est susceptible de créer un stress physiologique aux poissons en obstruant leurs branchies ce qui contribue potentiellement à les rendre plus sensibles aux maladies (ZIP lac saint-Pierre, 2015). Plusieurs signes de mauvaise qualité d'eau ont été notés dont la présence d'algues filamenteuses, l'accroissement de plantes émergences et une eau turbide (Figure 19).

Figure 19: Présence de végétation et d'algues filamenteuses dans le fossé agricole

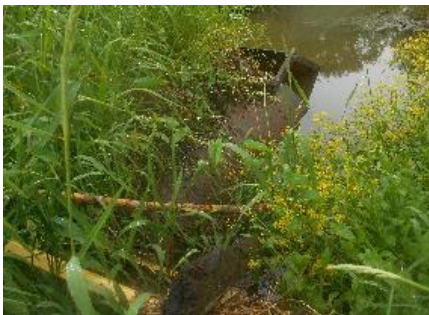
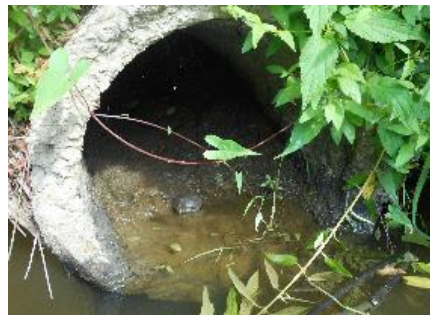
Figure 20: Ponceaux inadéquats

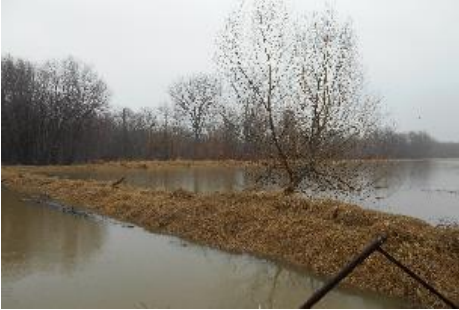
**Figure 21: Présence de digue**

Une digue a été construite au nord du premier lot agricole lors de la création du fossé (Figure 21). La présence de la digue peut limiter la circulation des poissons vers le littoral du lac Saint-Pierre lors de la crue printanière. Des signes d'érosion mineurs sont observés à quelques endroits. La présence de trous de rats musqués (*Ondatra zibethicus*) a été observée dans la berge d'un fossé.

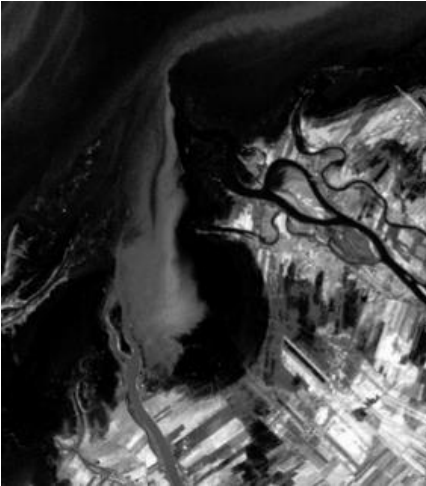
2008-05-02 : niveau d'eau à Sorel (2,91 m)

Situé à la confluence de la rivière Yamaska et la rivière Saint-François, le nord de la baie subit l'influence de ces rivières en période de crue. La rivière Yamaska détient des eaux de très mauvaise qualité à son exutoire dans la baie. De 2011 à 2013, de fortes concentrations de phosphores ont été observées où des conditions hypereutrophes prévalaient (médiane de 0,071 mg/L) (Tableaux 3). Ces eaux proviennent principalement de l'érosion et du lessivage des terres agricoles (Berryman, D. 2008). En période de crue, c'est essentiellement la portion nord-ouest de la baie qui subit l'influence de la rivière Yamaska. L'aire d'influence peut s'étendre sur tout l'ouest de la baie lors de période de fortes crues (Annexe 8).

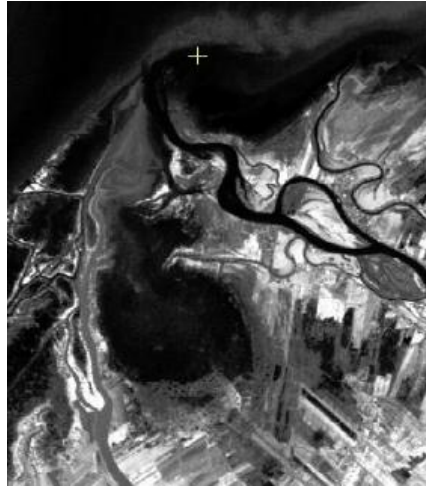
2009-04-19 : niveau d'eau à Sorel (1,55 m)

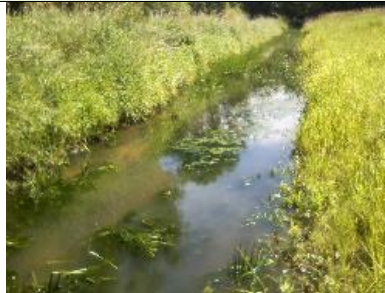
Aspect de l'eau

Courant	Transparence	Odeur
Nul à lent	Trouble	Inodore

**Perturbation du cours d'eau**

Sédimentation	Végétation	Déchets	Branches, troncs	souches,	Infrastructures,	Autres
Accumulation moyenne de sédiment (40 cm)	60 % (fin juillet) 5 % (juin)		Présence de quelques branches et arbres (fossé 2)		Présence d'une cabane

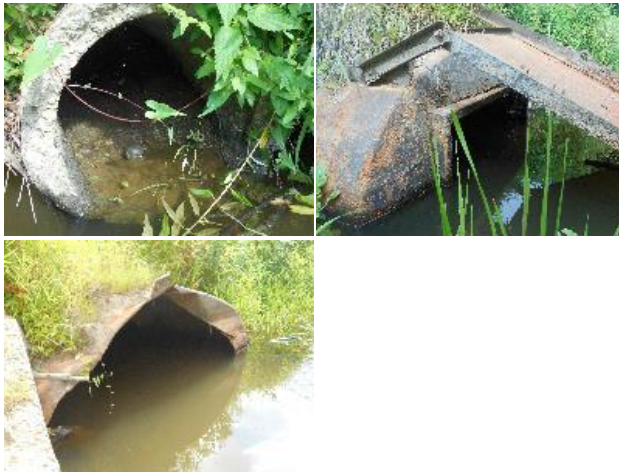
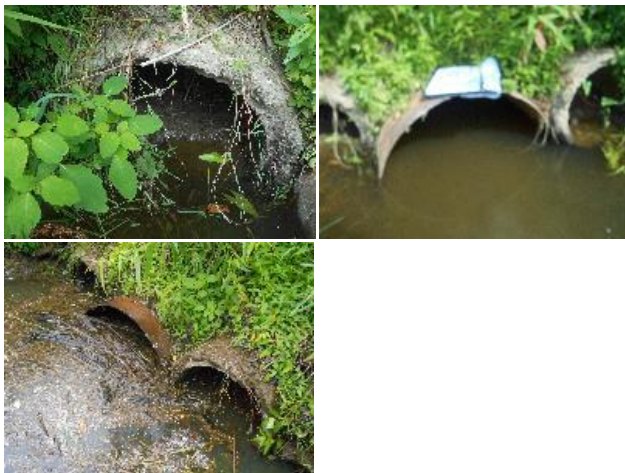
No	Diamètre	Matériel	État	Longitude	Latitude	Commentaire
Po1	55 cm	Béton	En voie de détérioration	-72,8760	46,1276	5 cm de sédimentation
Po1	55 cm	Béton	En voie de détérioration	-72,8760	46,1276	4 cm de sédimentation
Po3	85 cm (224/150)	Métal	bon	-72,8760	46,1276	
Po4	coté sud (155-150) coté nord	Métal	En voie de détérioration	-72,8756	46,1277	Détiens une porte qui pourrait limiter l'accessibilité des poissons
P05	60 cm	Métal	Bon état	-72,8702	46,1221	30 cm de brique au-dessus

- Culture de grand interligne dans les habitats potentiels de reproduction.
- Bande riveraine herbacée seulement sur la rive agricole.
- Accumulation de végétation dans le cours d'eau, présence de branches d'arbres.
- Présence d'algues filamenteuses.
