LA RESTAURATION DES BERGES
L'UTILISATION D'INDICATEURS DE PERFORMANCE COMME OUTIL D'AIDE À LA
DÉCISION

Essai présenté au Centre Universitaire de Formation en Environnement en vue de
l'obtention du grade de maître en environnement (M. Env.)

CENTRE UNIVERSITAIRE DE FORMATION EN ENVIRONNEMENT
UNIVERSITÉ DE SHERBROOKE

Longueuil, Québec, Canada, mai 2010

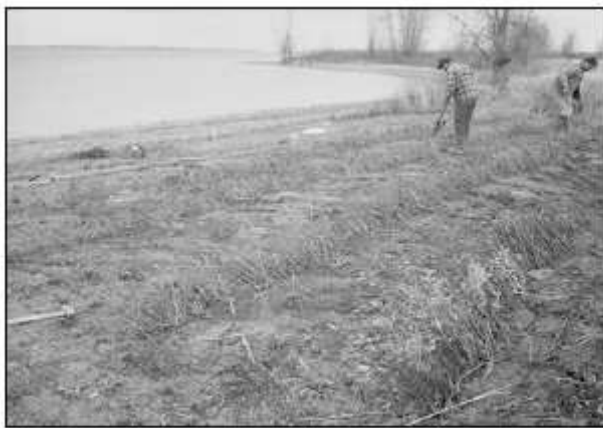
Figure A.1 : Illustration de la méthode des rangs de plançon

Après avoir été enfouis dans le sol, les plançons sont taillés.

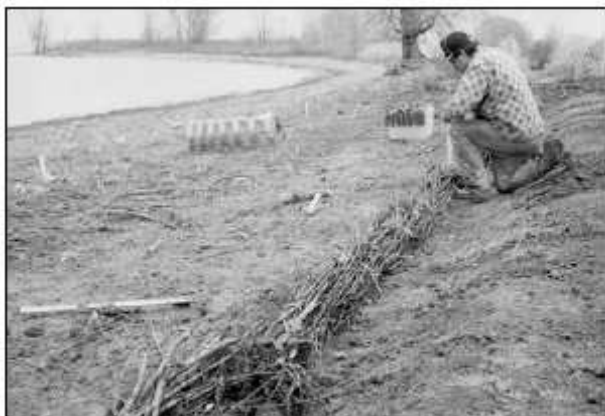
Figure A.2 : Illustration de la méthode des fagots

Les fagots sont déposés dans une tranchée et fixés au sol à l'aide de tiges métalliques.

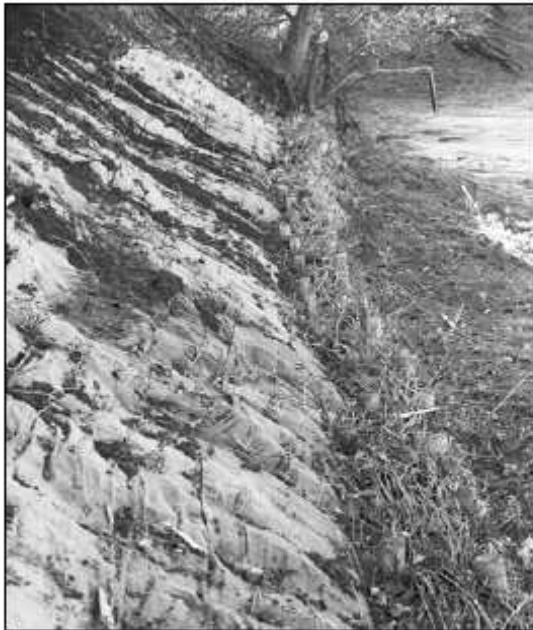
Figure A.3 : Illustration de la méthode des fascines

Généralement, une seule rangée de fascines est appliquée dans le bas d'un talus
