**LES EAUX DE RUISSELLEMENT**  
**Étude typologique et solutions de gestion**

**Lac Matambin**

**Lac Maskinongé  
(Ville Saint-Gabriel)**

**Lac Mandeville**

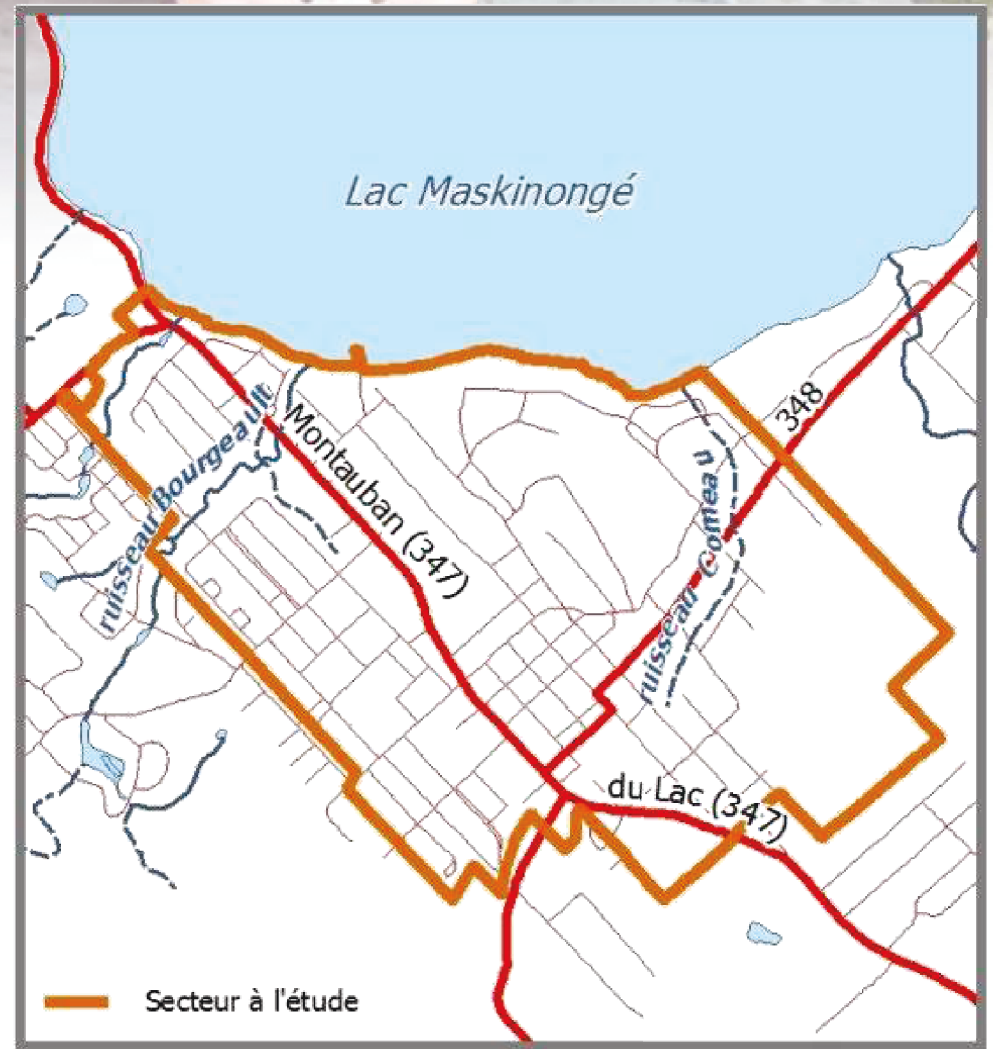
Carte 1- 4 : Limites du secteur à l'étude au lac Maskinongé

Au lac Maskinongé, le secteur d'étude se concentre donc sur la ville de Saint-Gabriel.

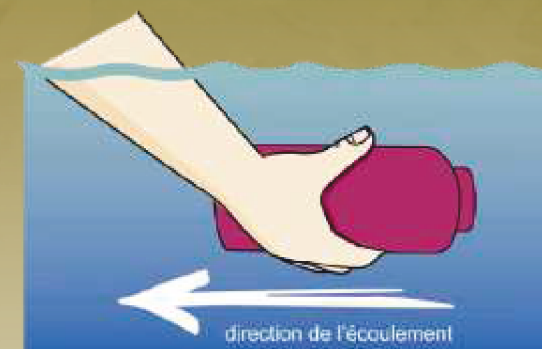
Figure 1- 1 : Le remplissage du flacon doit se faire dans le sens d'écoulement de l'eau (Le réseau d'évaluation et de surveillance écologique (RESE Nord), 2005)

La plupart des échantillonnages en cours d'eau ont été réalisés à gué, en raison de la faible profondeur des cours d'eau prélevés. Deux cas de figure se présentaient : un cours d'eau suffisamment profond pour plonger le flacon en entier dans l'eau, ou un cours d'eau peu profond. Dans ce deuxième cas, il était important de trouver un lieu un peu plus creux pour éviter de prélever les sédiments du fond.

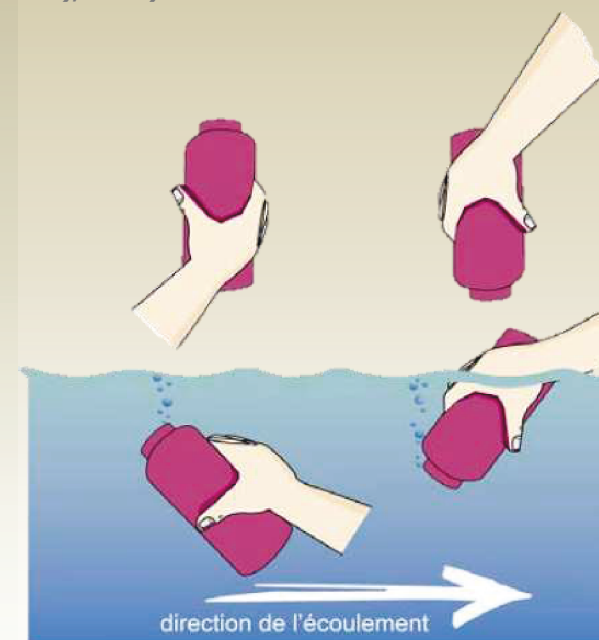
Figure 1- 2 : Mode de remplissage des flacons à gué (Ministère de l'Environnement, Gouvernement du Québec, 2000)

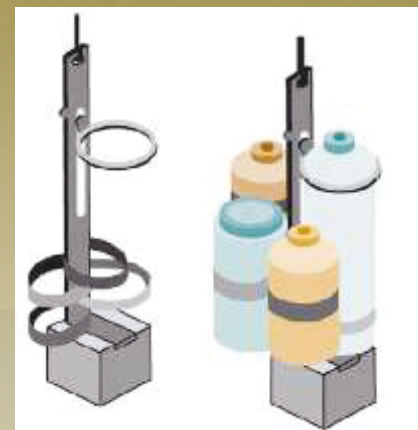
Figure 1- 7 : Multi-échantillonneur (Ministère de l'Environnement, Gouvernement du Québec, 2000)

Les échantillonnages dans les puisards d'égout pluvial ont été réalisés avec l'aide des employés de la municipalité de Ville Saint-Gabriel pour des raisons de sécurité. Des multi-échantillonneurs ont permis de prélever l'eau sans descendre dans le puisard.

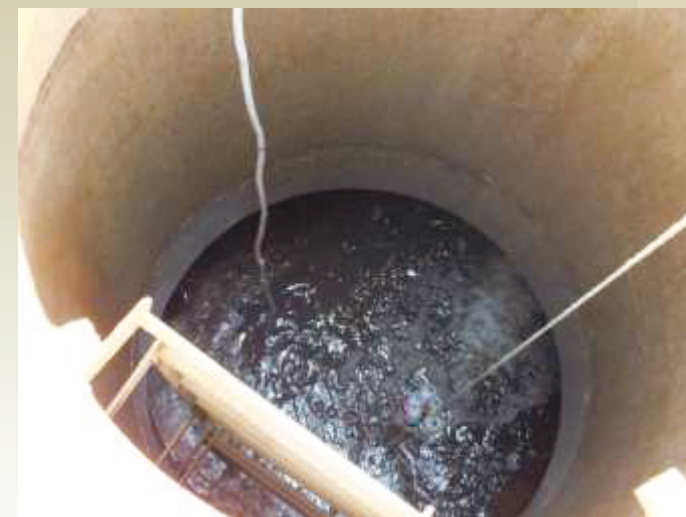
Figure 1- 8 : Prélèvement en puisard
