# PLAN DIRECTEUR DE L'EAU

*Zone de gestion intégrée des ressources en eau  
de la rivière Maskinongé*

*Version finale déposée au ministère du Développement durable, de l'Environnement et de la Lutte contre les changements climatiques, septembre 2015.*

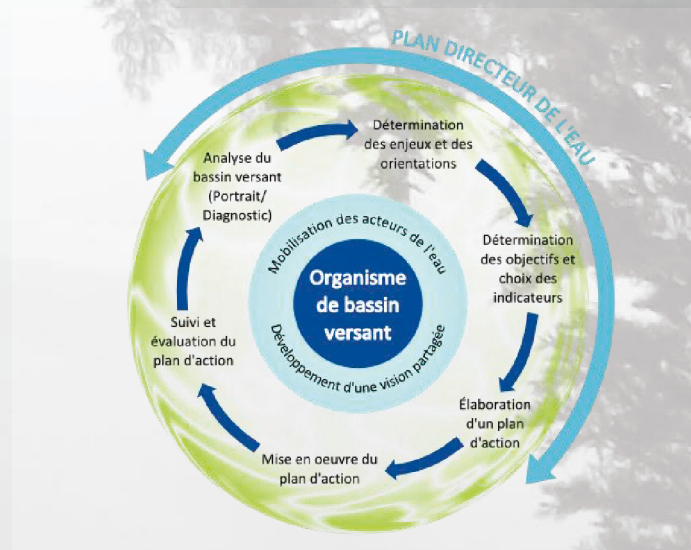
Figure 1.1.2 : Le cycle de la gestion intégrée par bassin versant

La gestion intégrée des ressources en eau commence par l'analyse du territoire hydrographique, de la qualité et la quantité des ressources en eau, des usages de l'eau et des menaces qui pèsent sur elle. Le document de planification qui analyse ces données est le plan directeur de l'eau (PDE). Ce document est élaboré en tenant compte des préoccupations des différents acteurs de l'eau et des citoyens. La participation citoyenne permet de définir les orientations majeures qui orienteront le plan d'action. Toujours dans le PDE, un plan d'action est élaboré, qui implique les acteurs de l'eau du territoire. L'organisme de bassin versant est chargé de mettre en place les collaborations nécessaires à la mise en œuvre du plan d'action. D'autres organismes, en prenant en compte le PDE dans leur document de planification, comme les MRC ou les commissions régionales des ressources naturelles et du territoire (CRRNT), ont un rôle majeur dans la GIRE. Le suivi des actions du PDE est réalisé. En fonction des améliorations obtenues, on révisé le diagnostic du bassin versant et le cycle de gestion de l'eau recommence (Figure 1.1.2).

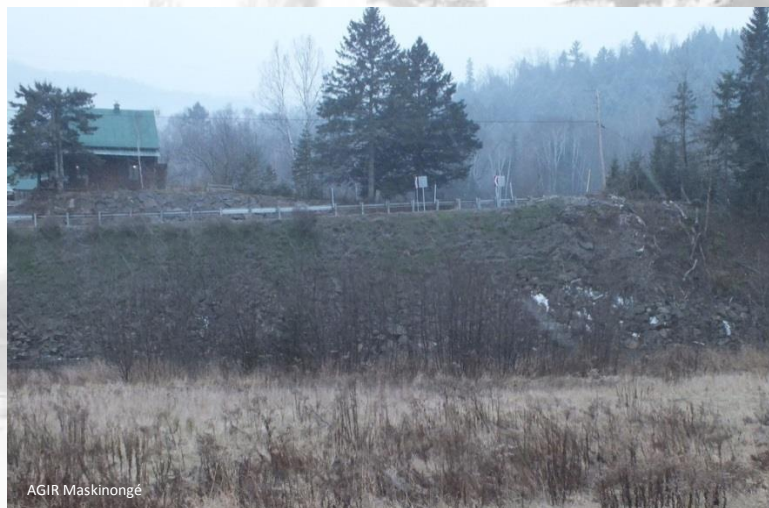
Figure 3.1.7 : Site du glissement de terrain de 2011-2012 le long de la rivière Mastigouche

Les berges de la rivière Mastigouche possèdent des zones de hauts talus constitués de sols loameux et sablonneux instables. Elles sont donc sensibles aux glissements de terrain. En 2011, la berge s'est effondrée sur une centaine de mètres le long du chemin de la Branche à Gauche. Une deuxième portion d'une centaine de mètres a cédé dans son prolongement en 2012. La présence d'une route en haut du talus, ainsi que d'une maison, impliquait un risque important pour la sécurité publique (Figure 3.1.7).

De manière générale, les berges de la rivière Mastigouche sont instables, et la présence d'infrastructures sur le haut des rives de la rivière est problématique à long terme.

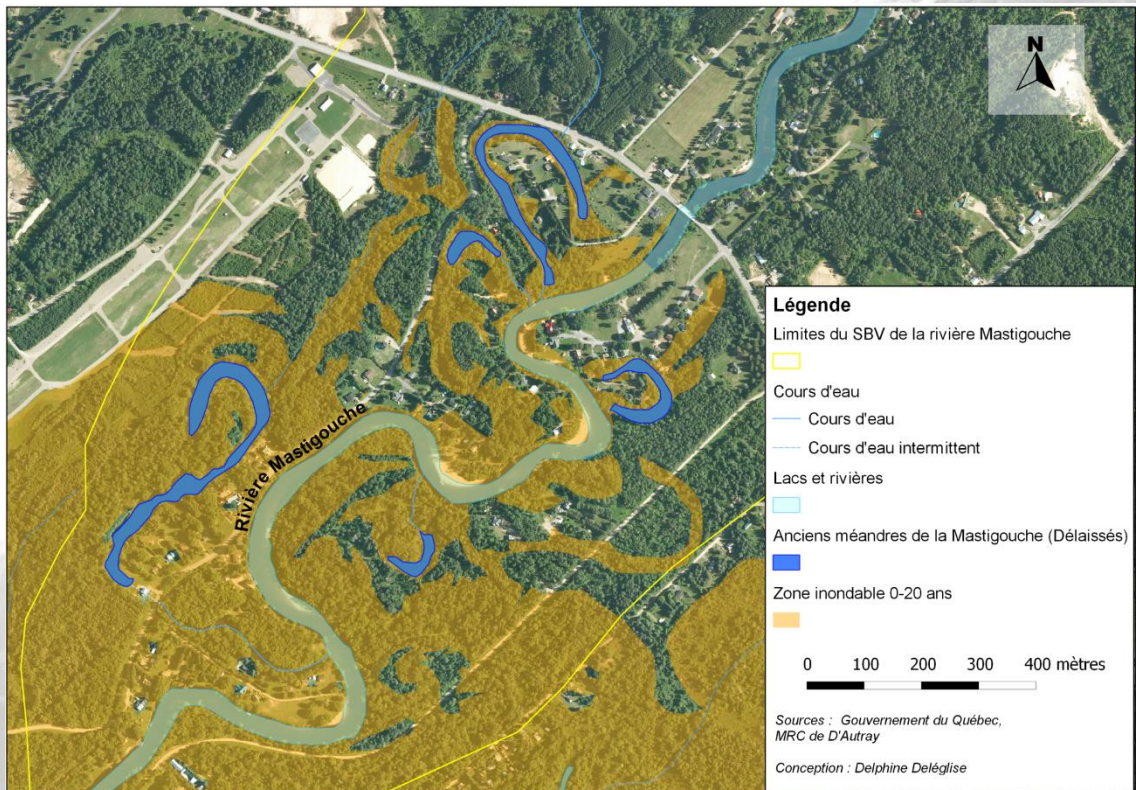
Carte 3.1.5 : Anciens méandres de la Mastigouche près de son embouchure

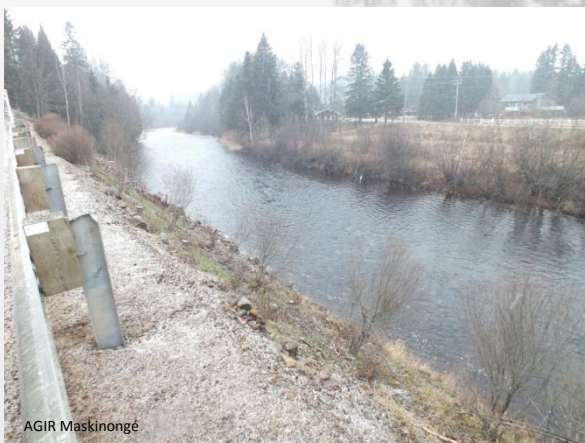
Figure 3.1.9 : Site du glissement de terrain réaménagé. En contrebas, la rivière Mastigouche

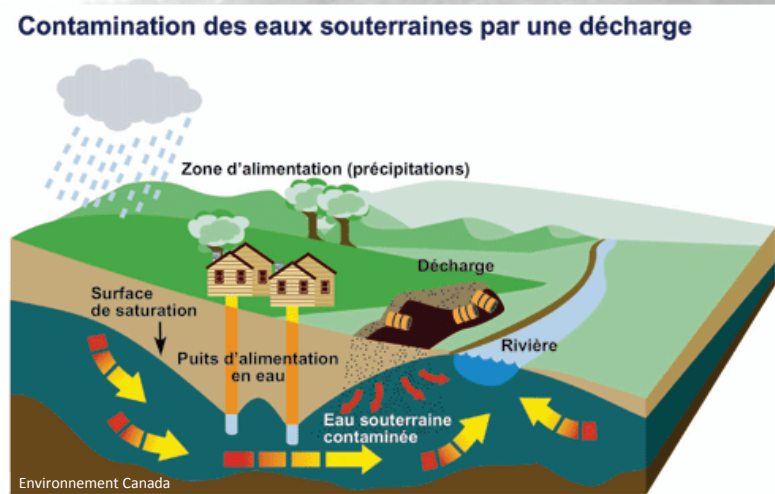
Figure 3.1.13 : Exemple de contamination des eaux souterraines par une source ponctuelle de pollution. (Source : Environnement Canada)

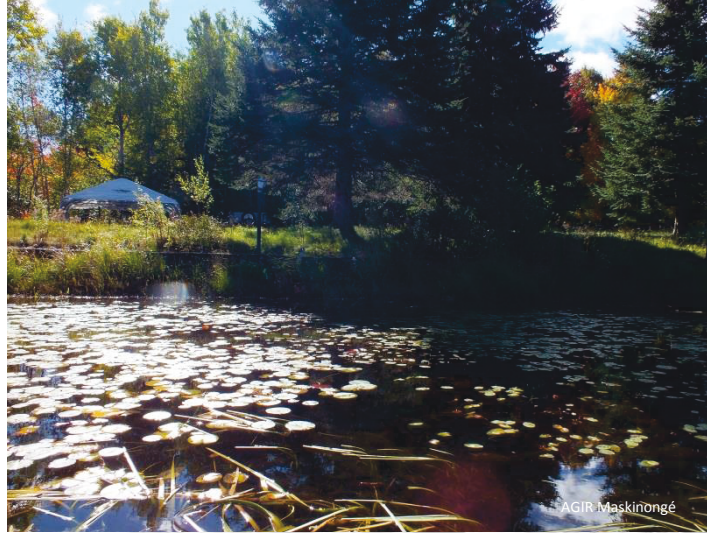
Figure 3.2.8 : Les végétaux aquatiques recouvrent le lac Lise et les sédiments s'y accumulent

Le lac Lise est davantage un petit étang artificiel qu'un lac. Ce sont les milieux humides adjacents à la rivière Matambin qui ont été creusés dans les années 1960 pour former ce lac. Actuellement, la sédimentation, naturelle à cet endroit, est en train de transformer à nouveau ce lac en milieu humide.

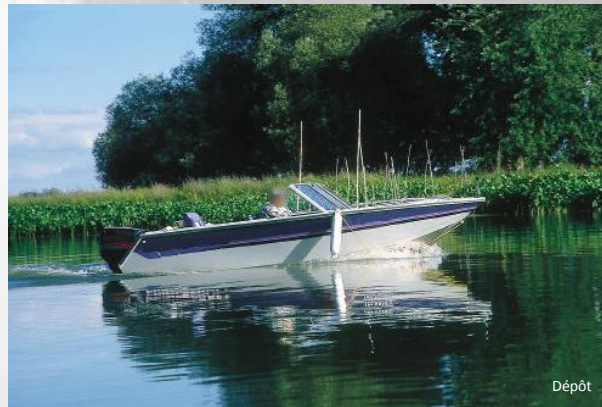
**Vitesse de déplacement** : C'est habituellement la vitesse la plus lente pour tous les types d'embarcation, et celle qui crée le moins de batillage. L'embarcation se déplace en gardant la proue dans l'eau.

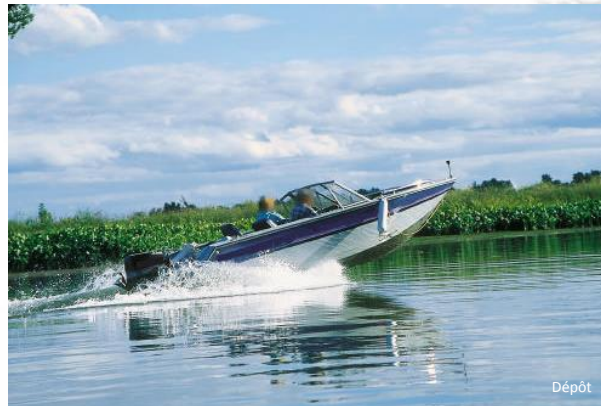
**Vitesse de transition** : À mesure que la vitesse augmente pour atteindre le point de planage, la proue s'élève de telle sorte que la poupe a tendance à s'enfoncer dans l'eau. C'est la vitesse qui génère le plus fort batillage.

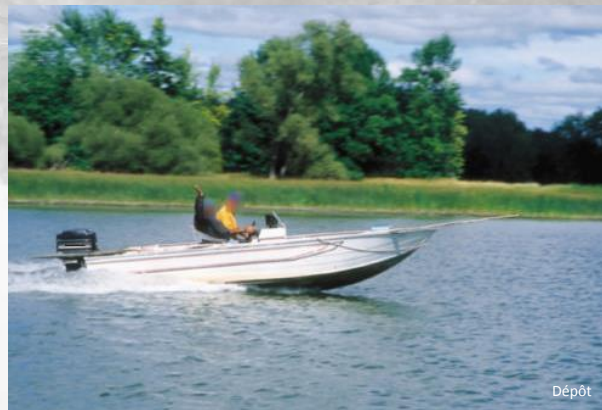
**Vitesse de planage** : À cette vitesse, il y a seulement une faible portion de la coque qui est en contact avec l'eau. Le batillage causé à cette vitesse est moindre que pour la vitesse de transition, mais supérieur à celui de la vitesse de déplacement. Il est à noter que plusieurs embarcations de grande dimension ne sont pas conçues pour atteindre cette vitesse.

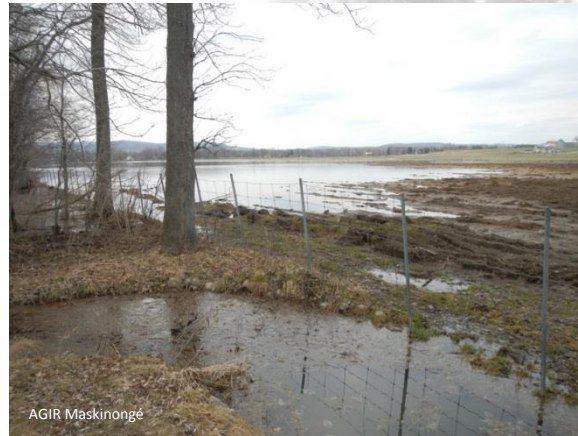
Figure 3.3.17 : Champ labouré inondé près de Pointe-aux-Ormes (printemps 2013)

Près de l'exutoire du lac Maskinongé, certains champs sont situés en plaine inondable. La plupart sont en culture pérenne, mais certains ont été labourés à l'automne 2012. Au printemps 2013, l'eau du lac est venue inonder une partie de ces terres, entraînant sédiments et nutriments vers la baie des maskinongés.

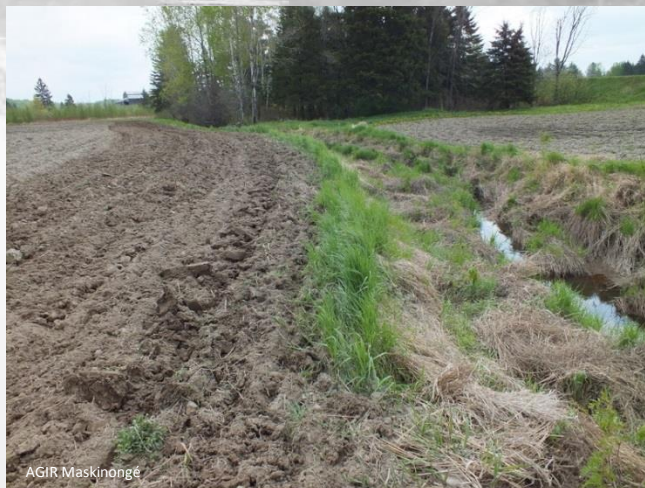
Figure 3.3.18 : Champ labouré le long du ruisseau Georges Lafrenière

Certaines terres bordant le ruisseau Georges Lafrenière ont été déboisées pour être mises en culture après 1997, date à laquelle une caractérisation des milieux naturels du nord du lac avait été réalisée (Limno-Service, 1997). Ce déboisement a provoqué des problèmes d'érosion dans le ruisseau Lafrenière jusqu'à son exutoire au lac Maskinongé. Les bandes riveraines sont insuffisantes le long de ce cours d'eau en zone agricole. En 2012, une portion devait être végétalisée par des sorbaria à feuilles de sorbiers sur le talus et des boutures de saule sur le replat du talus, mais la sécheresse n'a pas permis une reprise adéquate des saules, et les berges sont toujours à végétaliser.

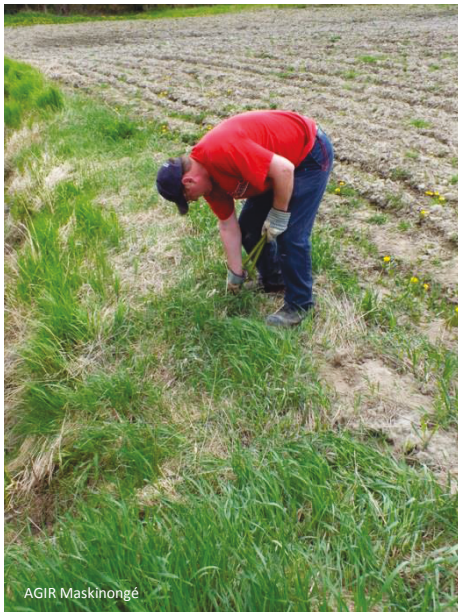
Figure 3.3.19 : Plantation de boutures de saule en haut du talus du ruisseau Lafrenière

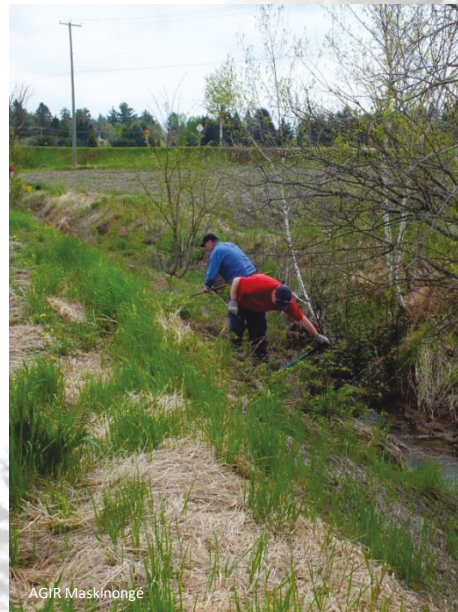
Figure 3.3.20 : Plantation de Sorbaria pour stabiliser le talus du ruisseau Lafrenière

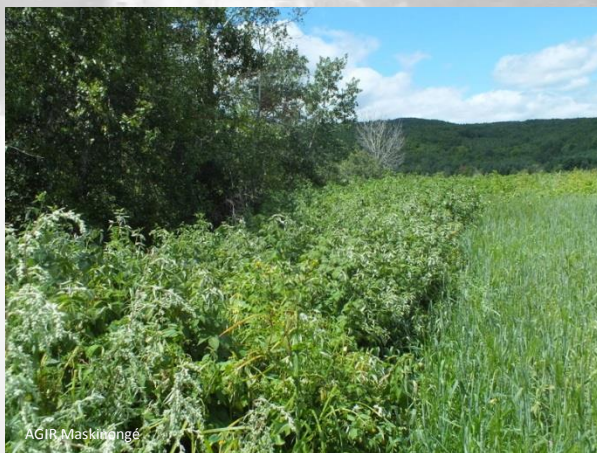
Le ruisseau Desrochers possède des bandes riveraines composées essentiellement de framboisiers, et dont la largeur est règlementaire. Les fossés sont également végétalisés, ce qui ralentit l'eau et permet de retenir les sédiments et de favoriser l'infiltration.

Figure 3.4. 11 : Bande riveraine du ruisseau Desrochers

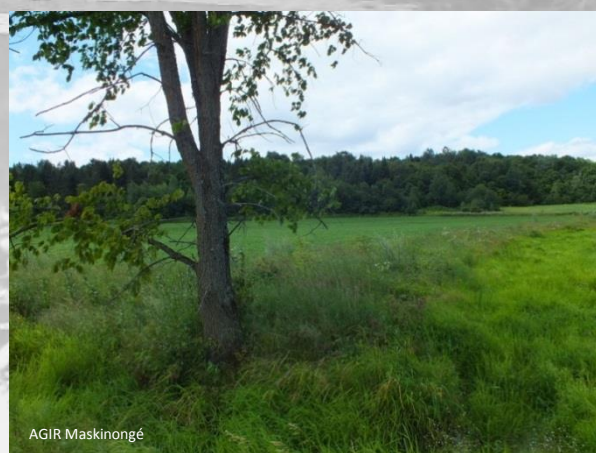
Figure 3.4. 10 : Fossé débouchant dans le ruisseau Desrochers

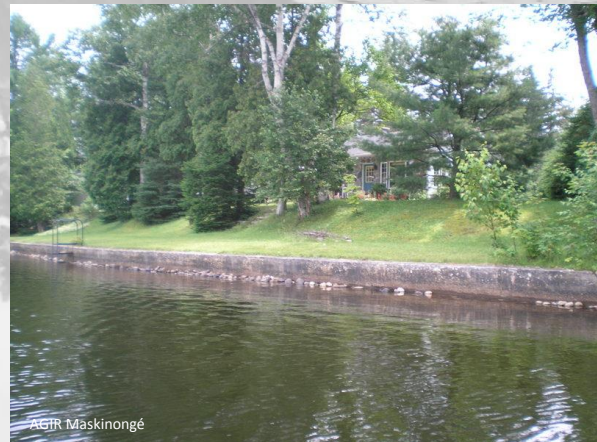
Figure 3.5. 1 : Muret d'une construction plus ancienne au lac Thomas

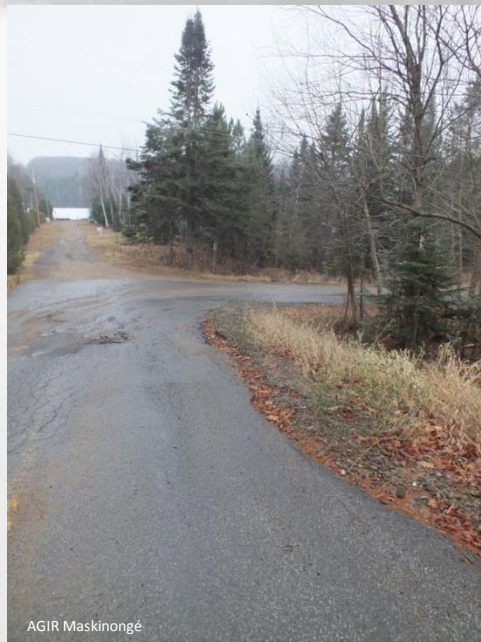
**Figure 3.5.5 : Chemin en pente donnant directement sur le lac Long**

Autour des lacs, le développement résidentiel devrait réduire au maximum le ruissellement de l'eau en limitant le déboisement et l'emprise des chemins. Les rives devraient être maintenues à l'état naturel, et les chemins ne devraient jamais descendre en ligne droite vers le lac pour limiter les exportations de sédiments (Figure 3.5.5).

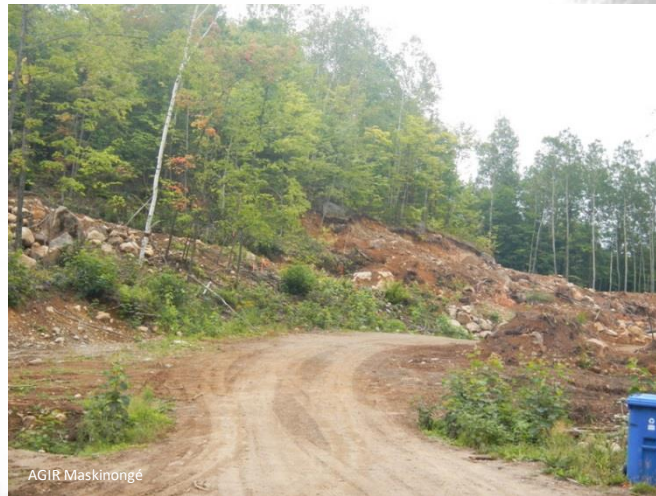
**Figure 3.5.6 : Déboisement pour une construction résidentielle au lac Thomas, automne 2013**

Malheureusement, il reste à sensibiliser les contracteurs aux problèmes d'érosion autour des lacs, et à régler les travaux dans les municipalités afin que la gestion du ruissellement soit prise en compte, notamment par la mise en place de barrières à sédiments lors des travaux, et à des techniques de déboisement plus respectueuses de l'environnement.

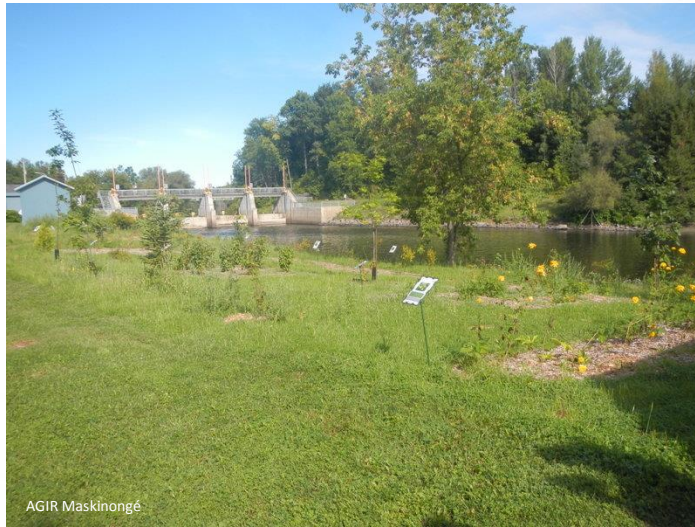
**Figure 3.5.7 : Bande riveraine de démonstration du barrage de Saint-Didace**

En 2013 déjà, la municipalité de Saint-Didace avait marqué sa volonté de promouvoir la protection des rives et du littoral en collaborant avec AGIR Maskinongé à l'aménagement d'une bande riveraine de démonstration dans le parc municipal proche du barrage de Saint-Didace (Figure 3.5.7).

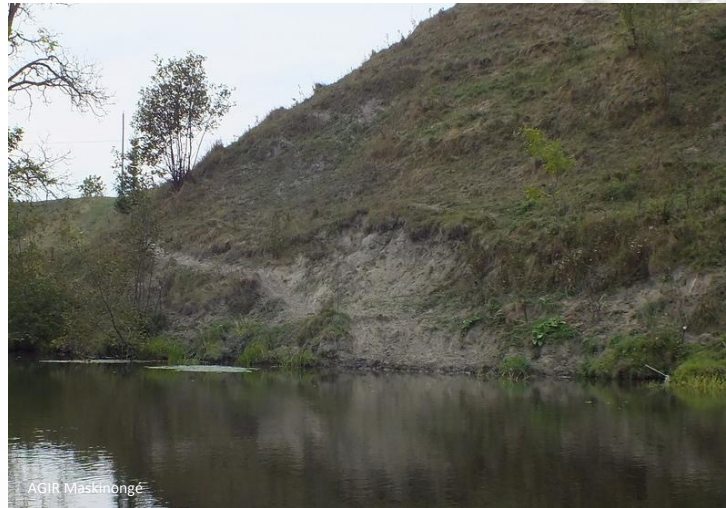
**Figure 3.5. 12 : Rive piétinée par le bétail le long de la rivière Maskinongé. Une clôture électrique est présente, à moins d'un mètre du bord de l'eau.**

Selon nos constatations, le long de la rivière Maskinongé, les rives sont clôturées de manière à empêcher l'accès à la rivière par les animaux. Cependant, les clôtures sont parfois très proches

de l'eau, de telle façon que si des animaux sont présents sur la parcelle, la contamination de l'eau par les déjections animales survient forcément lorsque le niveau de l'eau monte, ou par ruissellement sur le sol (Figure 3.5. 12). Il serait utile de sensibiliser les agriculteurs ou de mieux contrôler leurs clôtures, puisque le règlement sur les exploitations agricoles stipule qu'il est interdit de laisser l'accès des animaux au cours d'eau, mais aussi à sa bande riveraine.

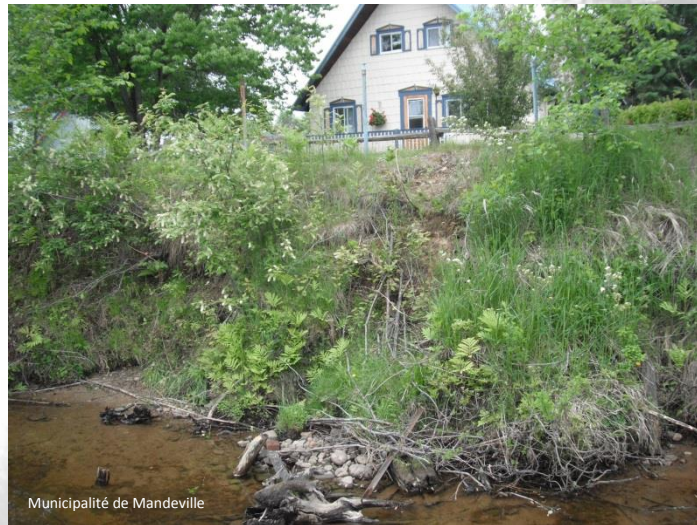
**Figure 3.5.20 : Berge érodée sur la rive opposée au débarcadère public, une cinquantaine de mètres en aval.**

Sur la rive opposée au débarcadère public, les riverains ont signalé à la municipalité de Mandeville en 2013 une érosion inquiétante de la rive au bord du chemin d'accès des résidences. Il est évident que la route elle-même a été construite trop près du bord de l'eau, dans la bande riveraine, et peut-être même le littoral. Cependant, le démarrage et les manœuvres des bateaux amarrés au débarcadère et à la marina contribuent sans doute à accélérer l'érosion de la berge.

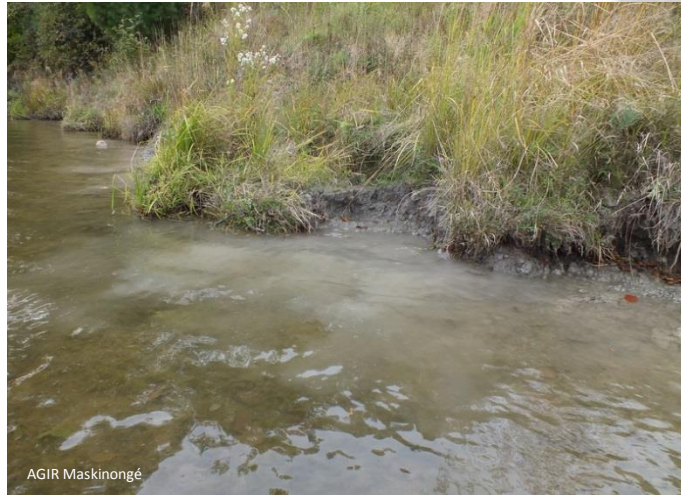
**Figure 3.5.21 : Argile remise en suspension après le passage d'un bateau sur la rivière Maskinongé**

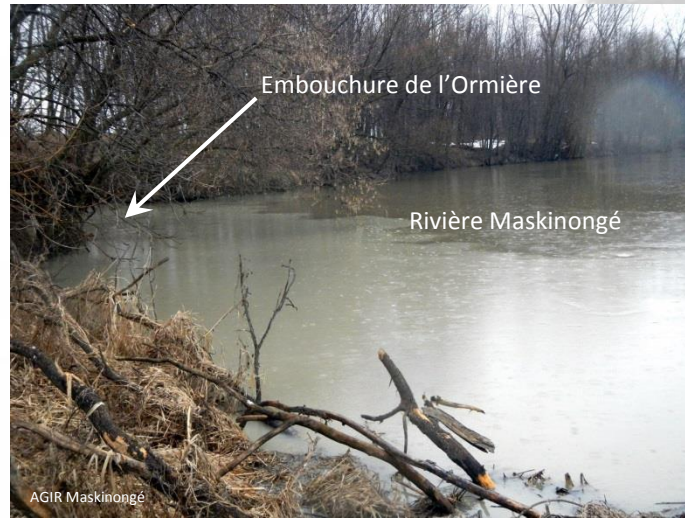
Figure 3.6.6 : Panache de matières en suspension de l'Ormière dans la rivière Maskinongé

Cette rivière est donc un facteur de dégradation important de la rivière Maskinongé avant son embouchure dans le fleuve Saint-Laurent. Compte-tenu de l'occupation du sol de son bassin versant, essentiellement agricole, c'est une pollution d'origine agricole qui est majoritairement en cause.

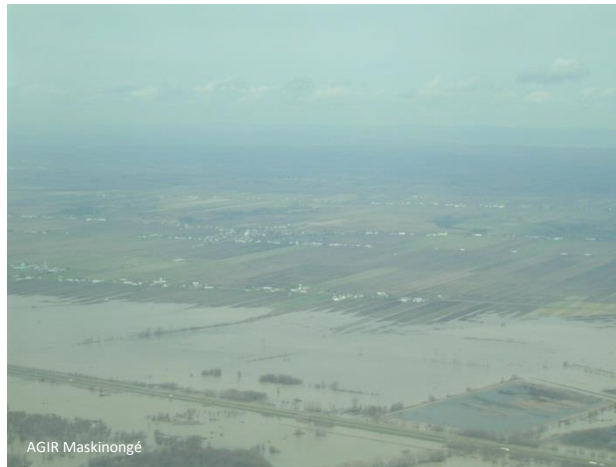
**Figure 3.6.18 : Crue du printemps 2005 : La plaine inondable s'étend jusqu'au nord de l'autoroute, dans les champs cultivés.**

La plaine inondable du lac Saint-Pierre, qui représente des habitats de reproduction importants pour les poissons, est en partie couverte par des terres agricoles cultivées. On estime la perte d'habitats entre 30 et 60 % dans le littoral du lac Saint-Pierre sur le territoire de la ZGIRE de la rivière Maskinongé (Brodeur, 2013).
