PARTIE 3 : VILLE SAINT-GABRIEL

1. Problématiques identifiées

2. Gestion des eaux pluviales à Ville Saint-Gabriel : Diagnostic

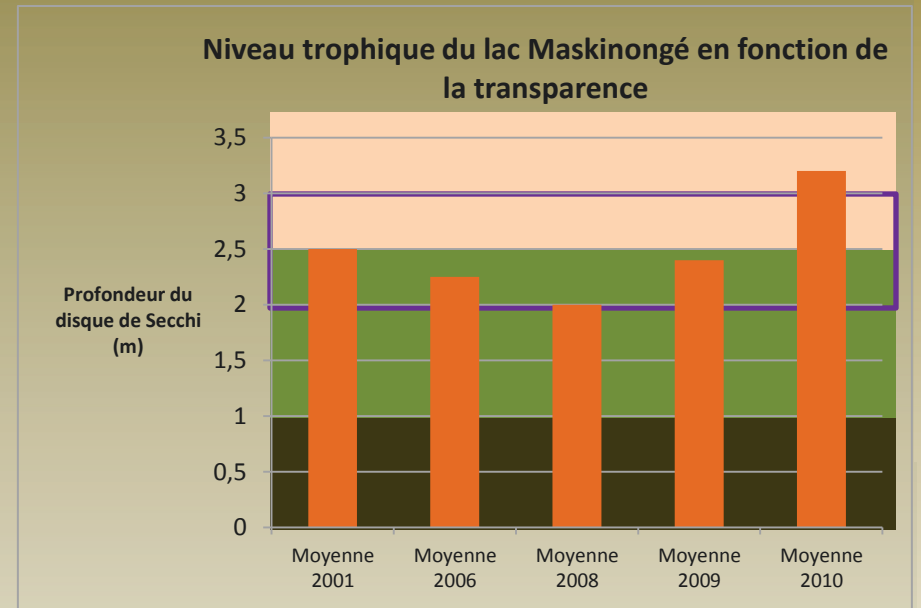
Figure 3- 3 : Niveau trophique du lac Maskinongé

Le lac Maskinongé est donc oligo-mésotrophe pour le phosphore, mais plutôt méso-eutrophe pour la transparence et mésotrophe pour la chlorophylle a. En considérant l'ensemble de ces paramètres, le lac Maskinongé est donc mésotrophe. Les concentrations en phosphore relativement faibles peuvent être expliquées par la capacité des sédiments à séquestrer le phosphore. (Teknika HBA, 2010)

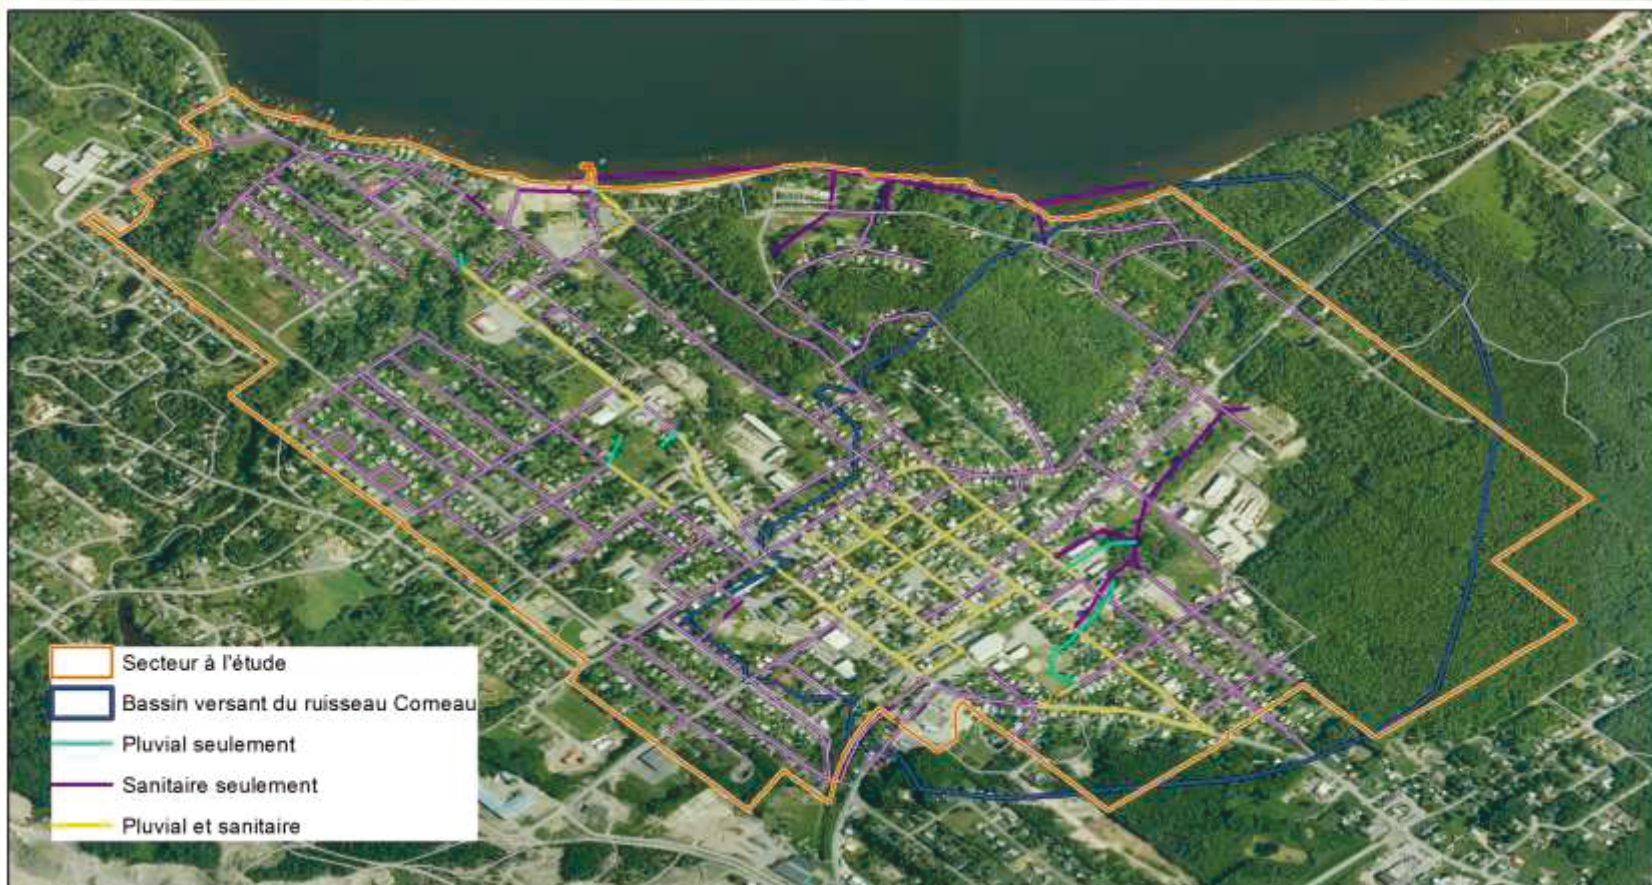
Carte 3- 1 : Cartographie des réseaux d'égouts sanitaire et pluvial à Ville Saint-Gabriel

Les secteurs desservis uniquement par le réseau sanitaire peuvent se trouver dans deux situations distinctes :

- Le réseau pluvial existe mais est constitué de fossés qui rejoignent un cours d'eau. C'est le cas du domaine Comeau ou du secteur industriel;
- Le ruissellement se fait directement dans la rue, et rejoint éventuellement l'égout pluvial plus en aval. Le boulevard Houle, le boulevard Cohen sont dans ce cas.

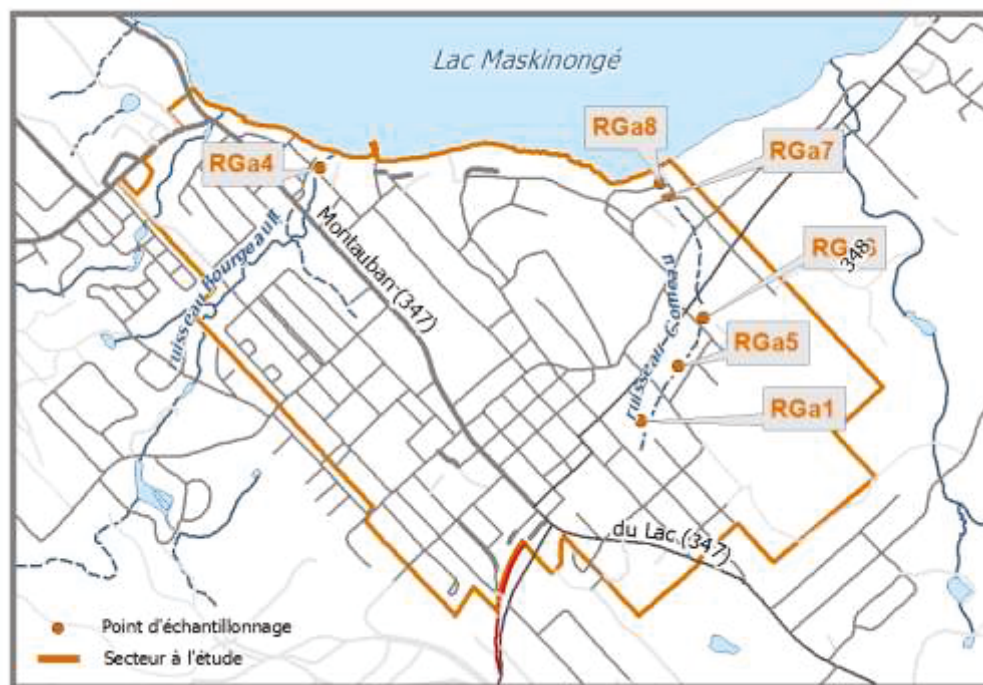
Carte 3- 3 : Points d'échantillonnage du réseau pluvial à Ville Saint-Gabriel

Les échantillonnages ont débuté au mois de mars en raison d'une fonte précoce des neiges. Le but de la première campagne d'échantillonnage était de déterminer l'importance de l'effet polluant des neiges usées sur le milieu. Ces prélèvements se sont donc concentrés dans le réseau pluvial de Saint-Gabriel. Pour déterminer l'effet polluant du réseau pluvial sur le lac Maskinongé, les analyses suivantes ont davantage ciblé les exutoires du réseau pluvial, soit l'exutoire du réseau pluvial du secteur de la plage publique, qui se déverse dans le ruisseau Bourgeault, et le ruisseau Comeau, qui reçoit la majeure partie des eaux de ruissellement de Ville Saint-Gabriel.

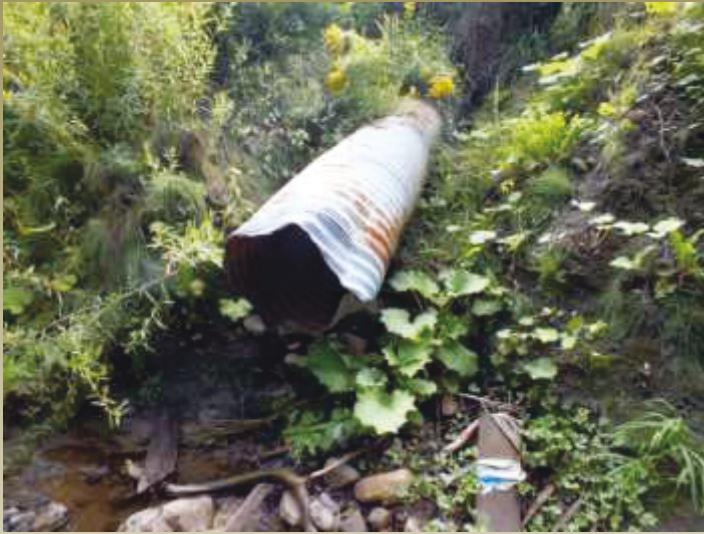
Figure 3- 30 : Conduite mise à nu par l'érosion en zone industrielle

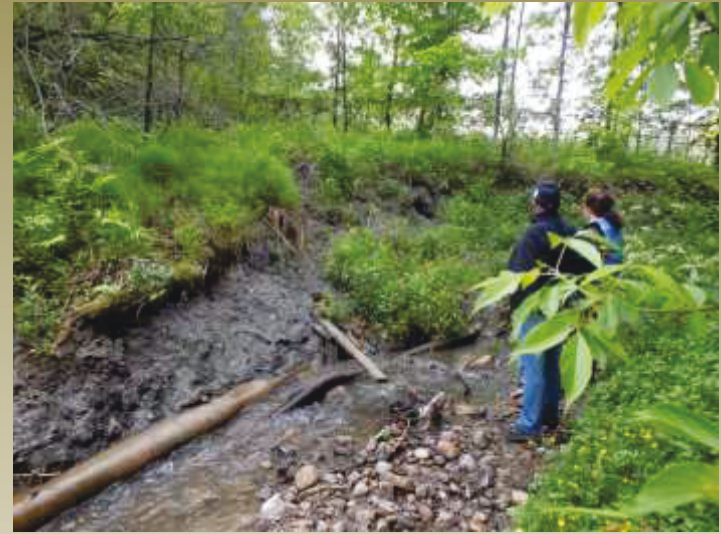
Figure 3- 31 : Ancienne conduite d'effluent de la station d'épuration découverte par l'érosion après une forte pluie

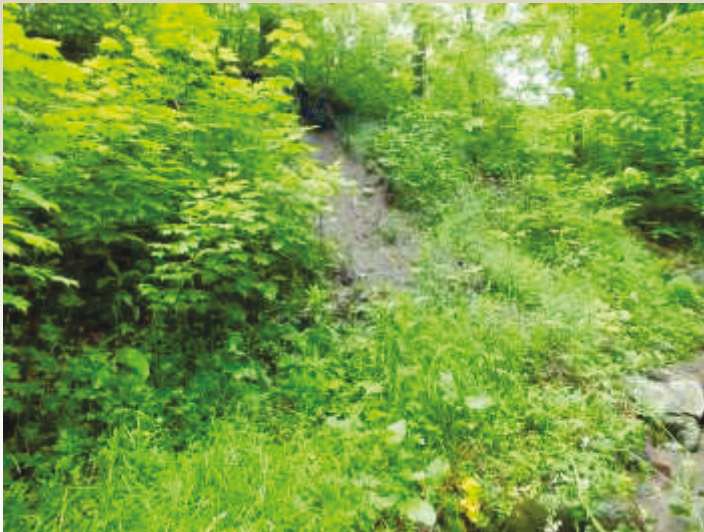
Figure 3- 29 : Berge érodée Terrasse Comeau

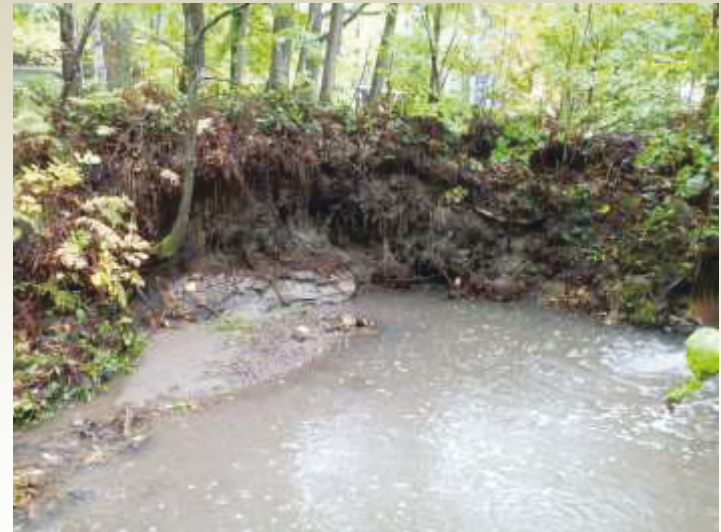
Figure 3- 32 : Érosion active après le dernier ponceau avant l'embouchure du ruisseau Comeau

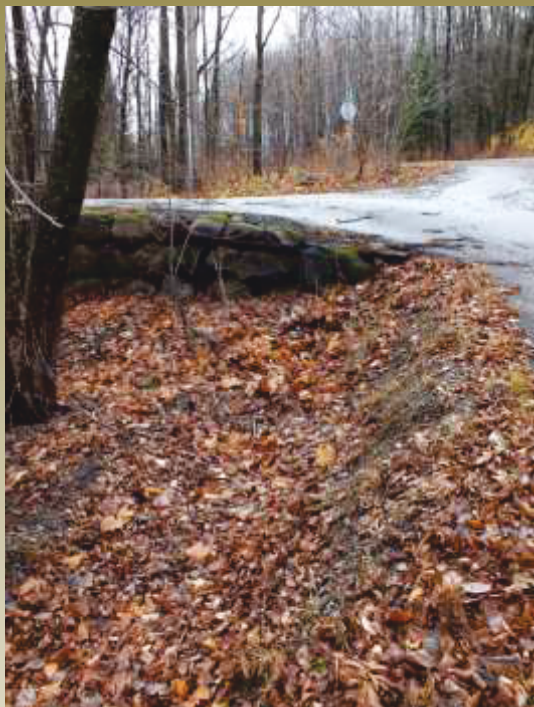
Figure 3- 33 : Fossé obstrué par une entrée de stationnement

Dans le secteur de la Terrasse Comeau, des entrées de cour ou de stationnement qui occultent les fossés ont été observées. Le ruissellement est alors redirigé vers la rue, ce qui provoque de l'érosion et du ravinement lors de fortes pluies. Pour que les eaux pluviales soient toujours dirigées adéquatement lors de travaux des particuliers, et même de travaux municipaux, il est nécessaire qu'une cartographie précise du réseau soit établie. La municipalité pourra ainsi établir des permis en connaissance de cause.

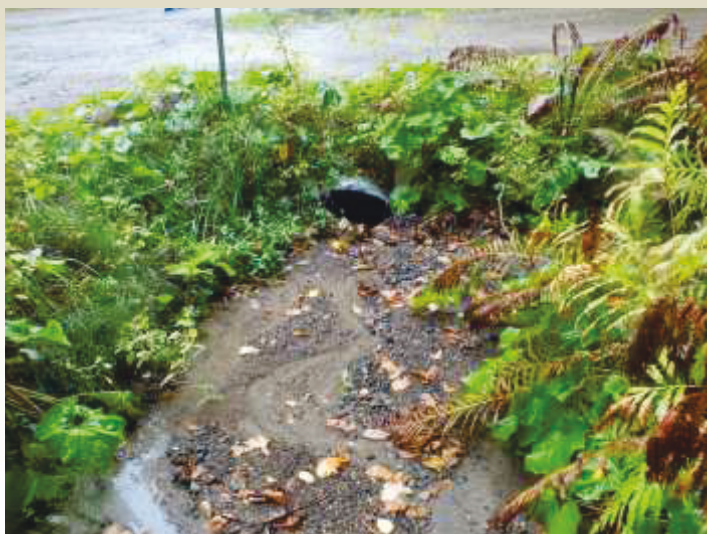
Figure 3- 35 : Fossé obstrué par les sédiments

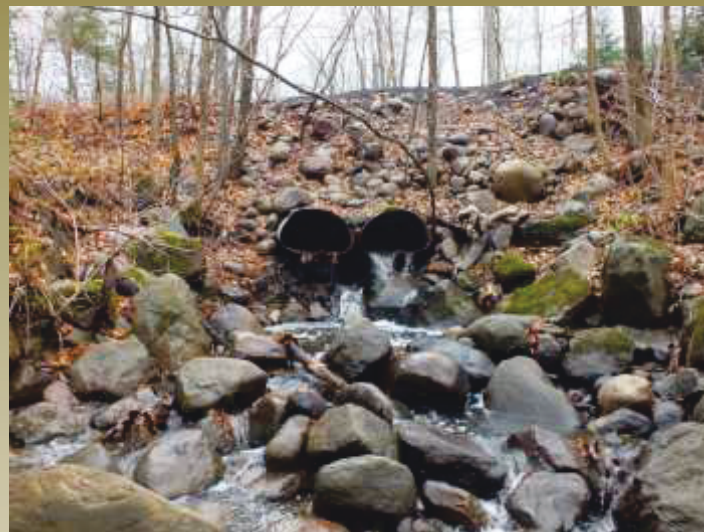
Un ponceau est sous-dimensionné, et inapproprié. En effet, le chemin étant situé plusieurs mètres au-dessus du ruisseau, le poids de l'empierrement écrase les ponceaux et les rend inefficaces. À cet endroit, le chemin est presque chaque année submergé par l'eau, ce qui nécessite des travaux réguliers de réfection.

Figure 3- 34 : Ponceau écrasé par le poids de l'enrochement et sous-dimensionné

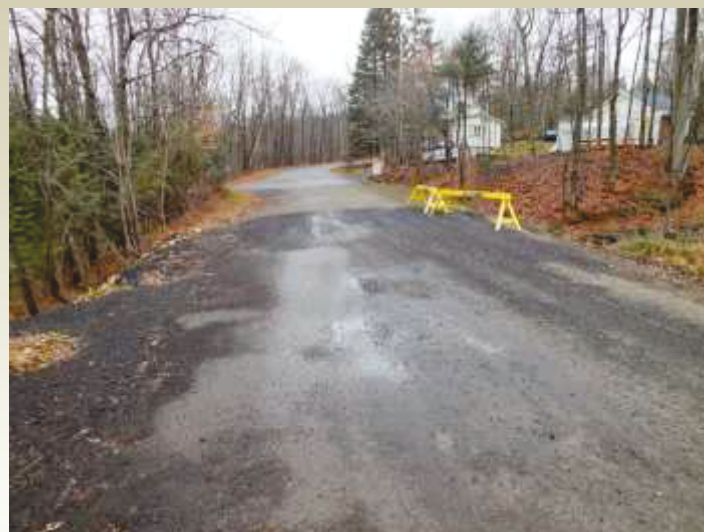
Figure 3- 36 : Route en haut du ponceau régulièrement dégradée par les inondations et le ruissellement

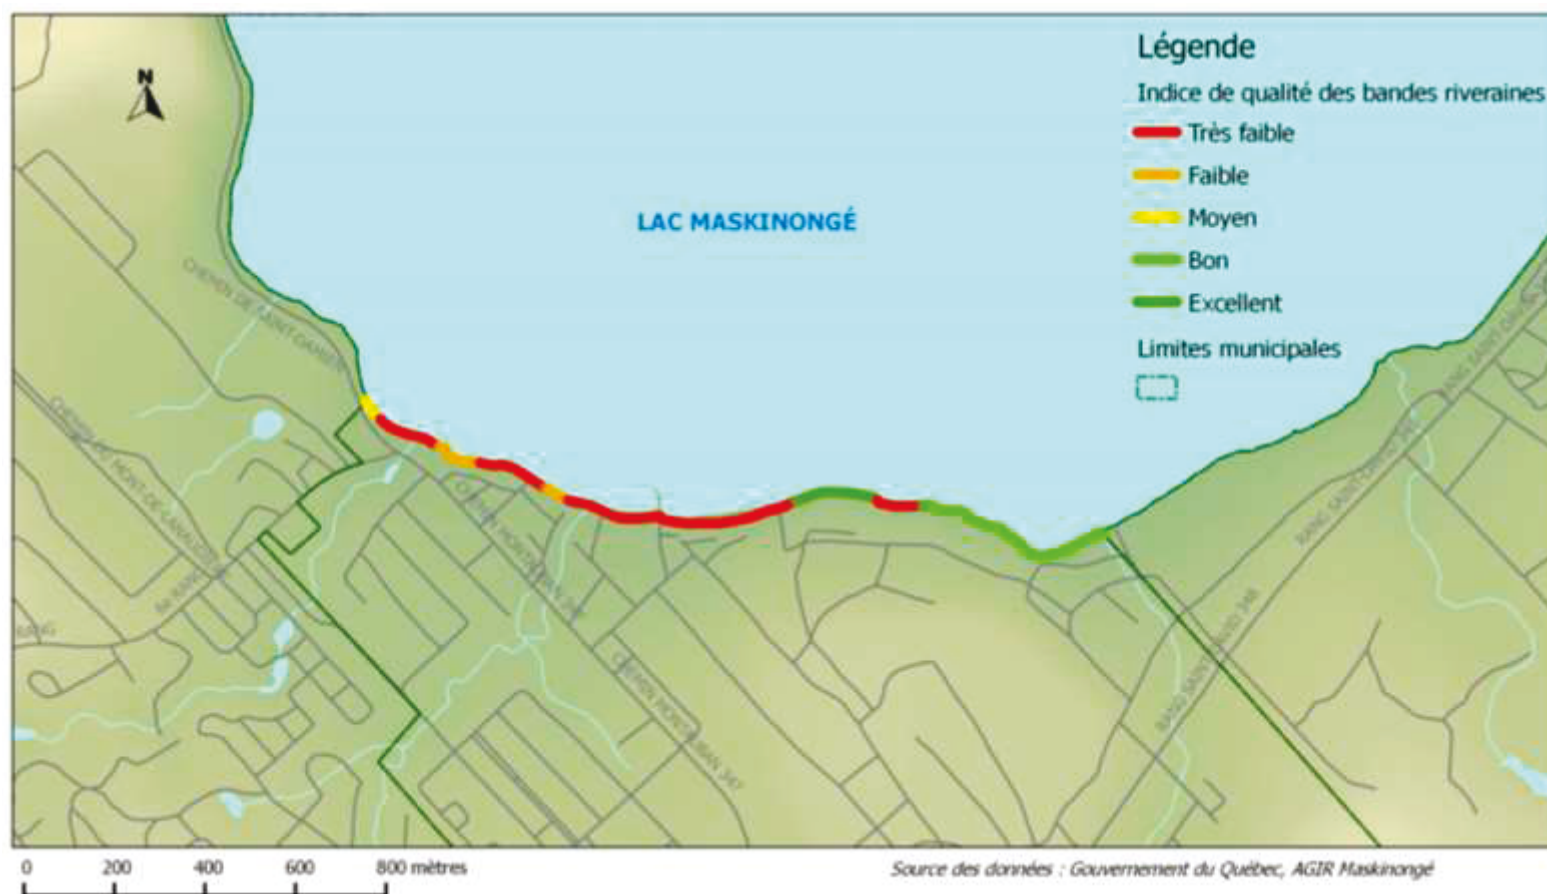
Carte 3- 4 : Indice de qualité de la bande riveraine à Ville Saint-Gabriel au lac Maskinongé

Les bandes riveraines de Ville Saint-Gabriel sont dans l'ensemble très dégradées. Il s'agit en effet d'un milieu urbain, aménagé depuis longtemps, avec de nombreuses plages et murets liés à une activité touristique et de villégiature. Dans les secteurs résidentiels, il serait donc souhaitable de retrouver des rives plus proches du milieu naturel.

Dans le secteur de la Terrasse Comeau, les terrains sont dans l'ensemble boisés et les rives du lac de bonne qualité, mais la fragilité des berges du ruisseau, le ruissellement rapide sur des pentes importantes et les brusques variations de débit du ruisseau Comeau provoquent une érosion importante dans ce dernier. Des mesures de stabilisation des rives ont été prises près de l'exutoire du ruisseau Comeau au lac.
