Aménagements de deux cours d'eau

MRC D'Autray

RAPPORT DES TRAVAUX

Zone d'intervention prioritaire du
LAC SAINT-PIERRE

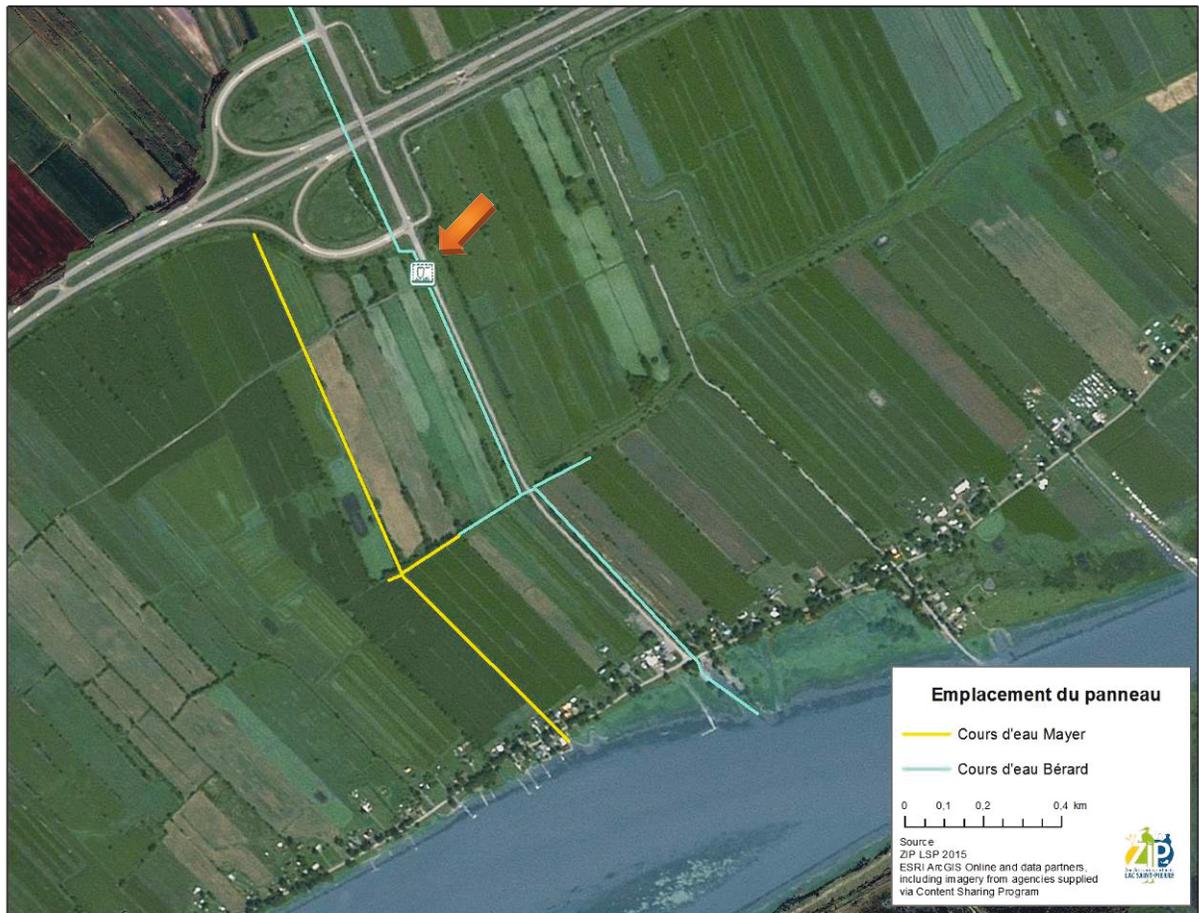
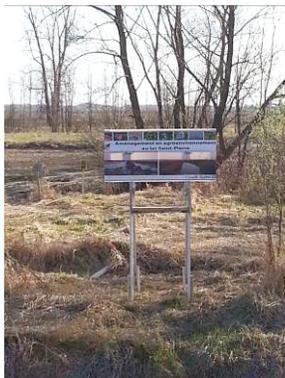
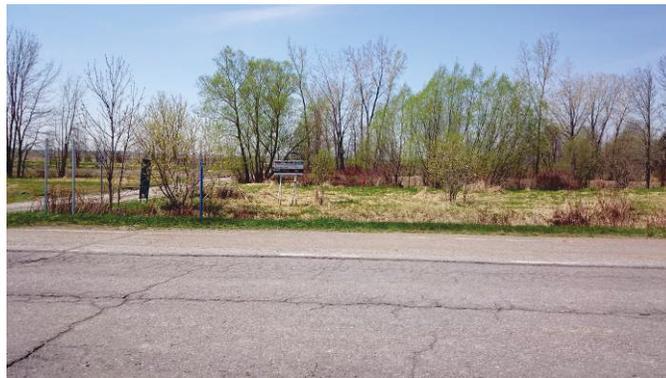
FIGURE 2 PANNEAU POUR LES COURS D'EAU BÉRARD ET MAYER PRÈS DE LA ROUTE MONTÉE ST-LAURENT

Puisque ces deux cours d'eau se voient et qu'un panneau installé près du cours d'eau Mayer n'aurait pas eu de visibilité, nous avons installé un seul panneau près de la route Montée St-Laurent.

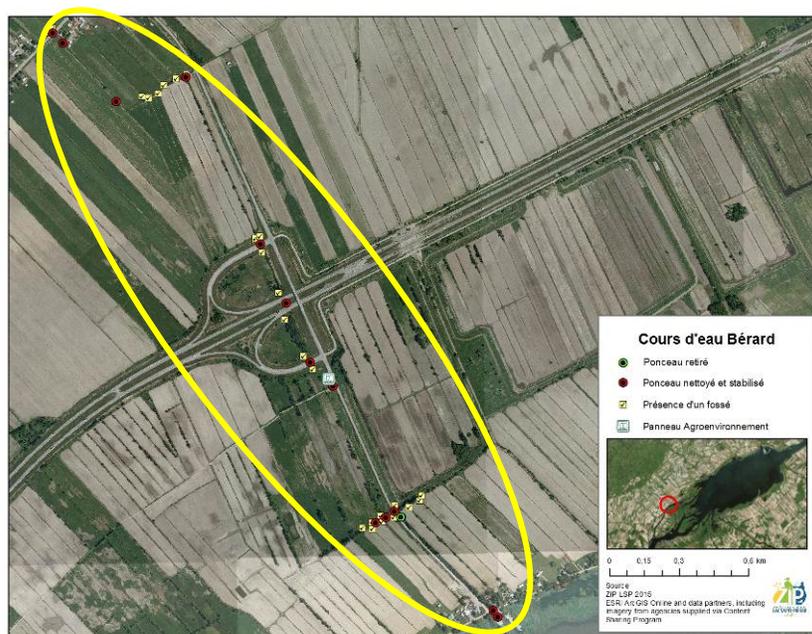
FIGURE 4 LA ZONE ENCRCLÉE EN JAUNE INDIQUE LE SECTEUR OÙ LES AMÉNAGEMENTS ONT ÉTÉ EFFECTUÉS

Les travaux ont d'abord consisté au **nettoyage du cours d'eau** puis au reprofilage des pentes de manière à obtenir un habitat offrant des conditions optimales pour la faune au fil des variations interannuelles de niveau d'eau (voir le profil en annexe). Une **bande de protection** a d'ailleurs été implantée sur l'ensemble des berges du cours d'eau. Des **plantations de bosquets d'arbustes** ont été réalisées à l'intérieur de cette zone.

Les aménagements pour ce cours d'eau ont été réalisés sur une longueur totale de 3 608 mètres linéaire, incluant les embranchements, représentant des aménagements de 32 472m².

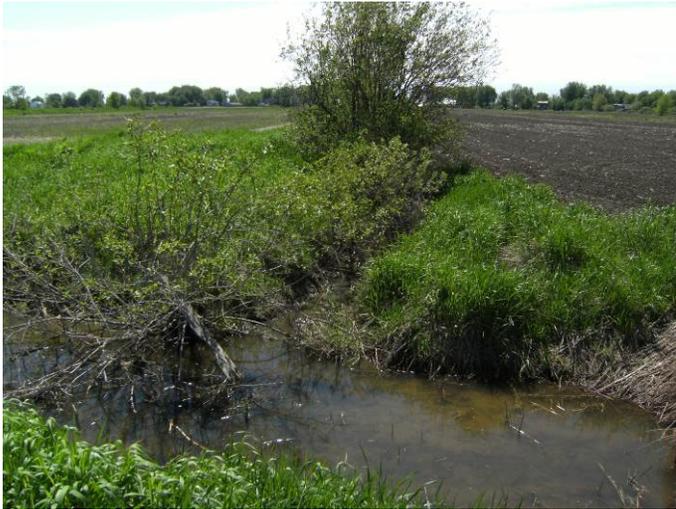
FIGURE 9 SORTIE DE FOSSÉ VÉGÉTALISÉE

Concernant les sorties de fossés en lien avec le cours d'eau, les arbres et la végétation en place ont été conservés plutôt que d'y aménager des sorties de fossé enrochées. De plus, nous avons sensibilisé les propriétaires sur l'importance de laisser la végétation en place.

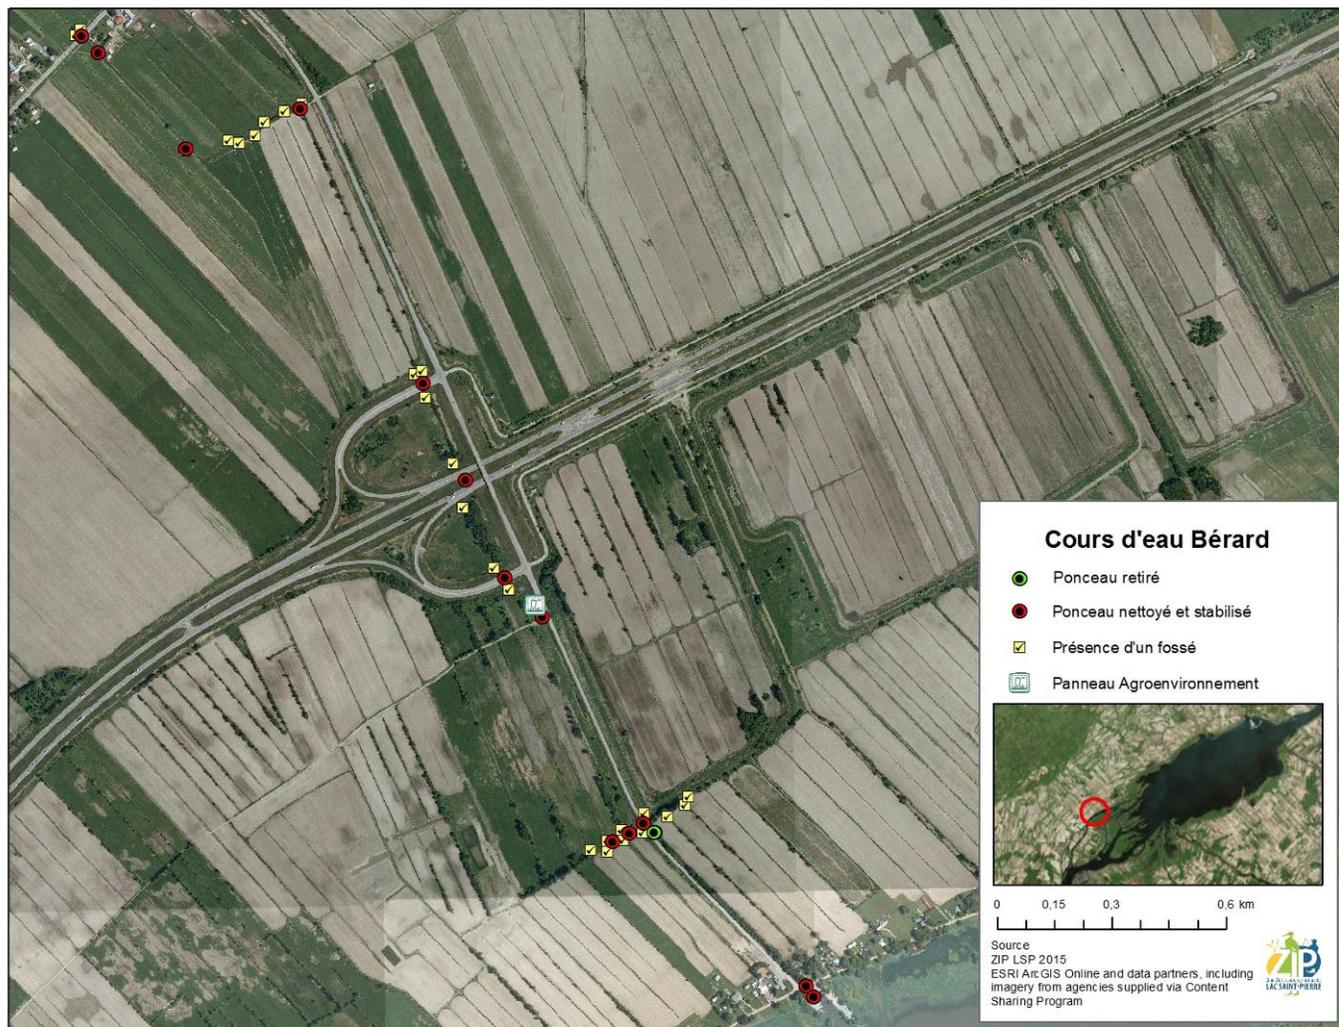
FIGURE 10 EMPLACEMENT DES PONCEAUX INDIQUÉS PAR DES CERCLES POINTÉS

L'état des ponceaux est un facteur clé de la qualité de l'habitat du poisson. En effet, la sédimentation, une structure altérée et l'accumulation de matériel constituent des entraves à la libre circulation de l'eau et du poisson.

Au total, douze ponceaux étaient présents dans la zone travaillée. Ainsi, un ponceau a été retiré, trois changés et huit autres ont été nettoyés et stabilisés.

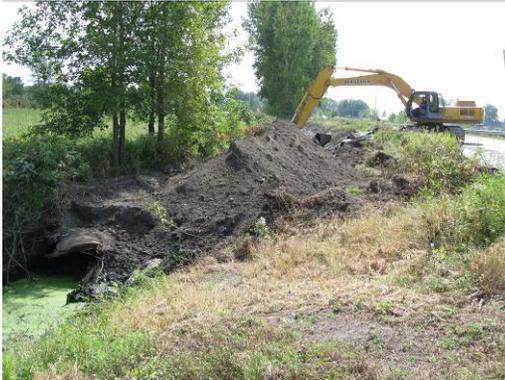
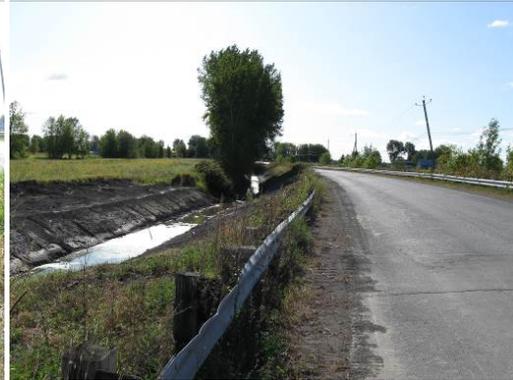
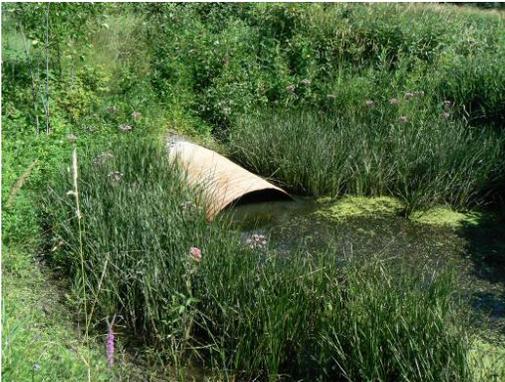
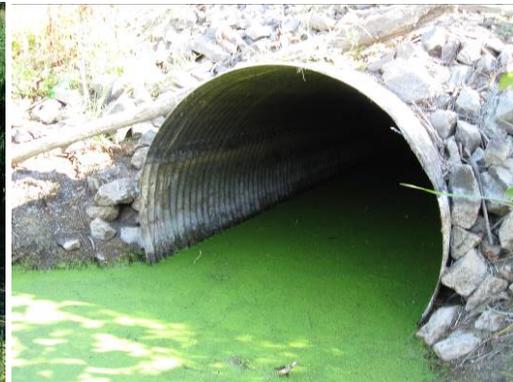
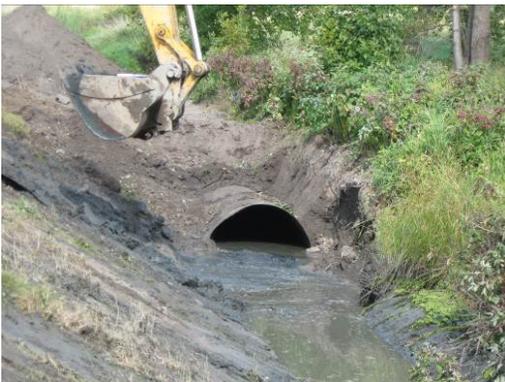
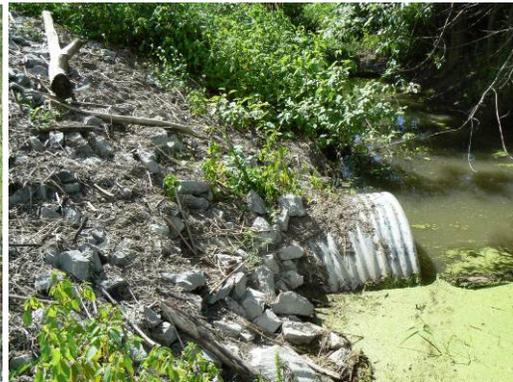
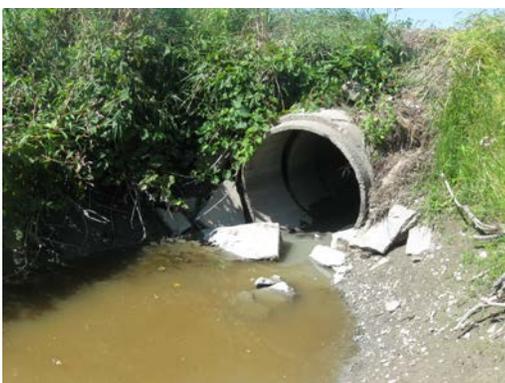
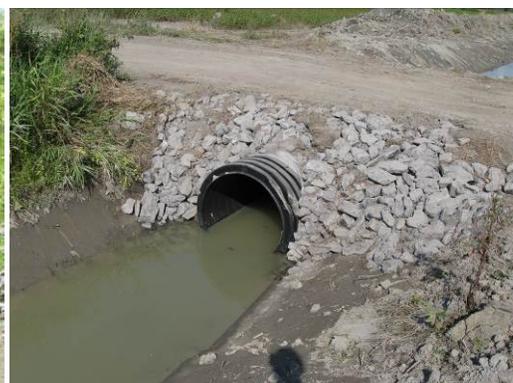
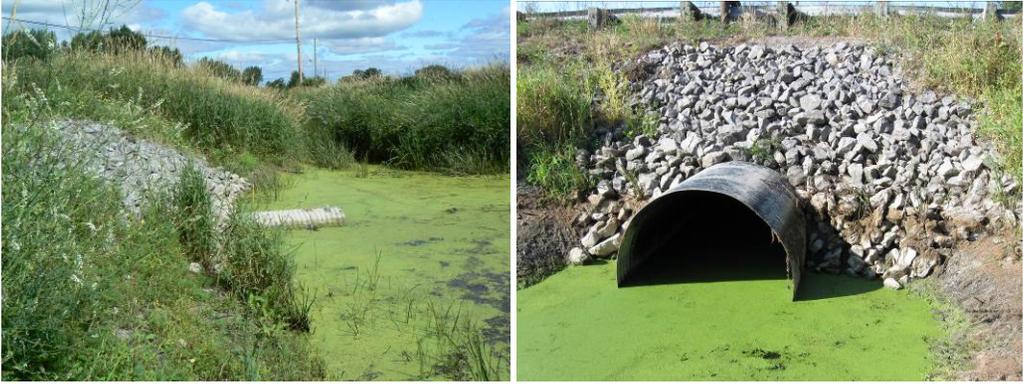
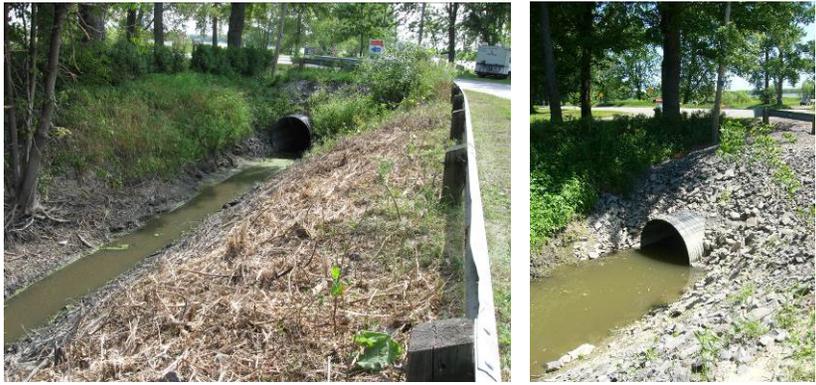
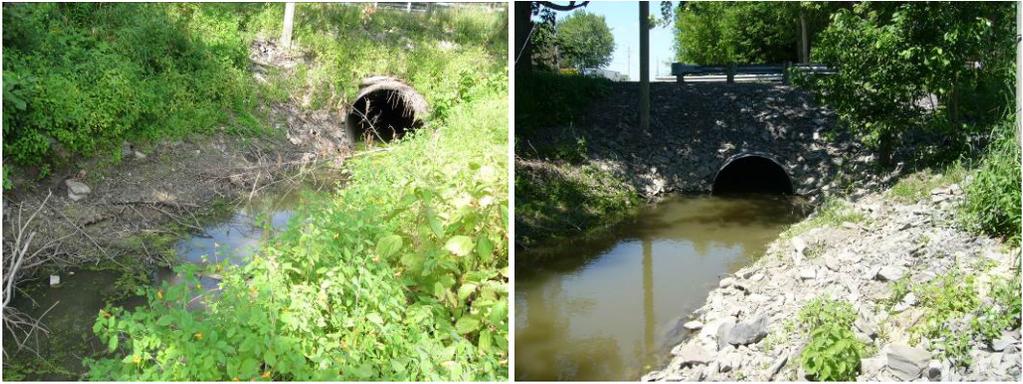
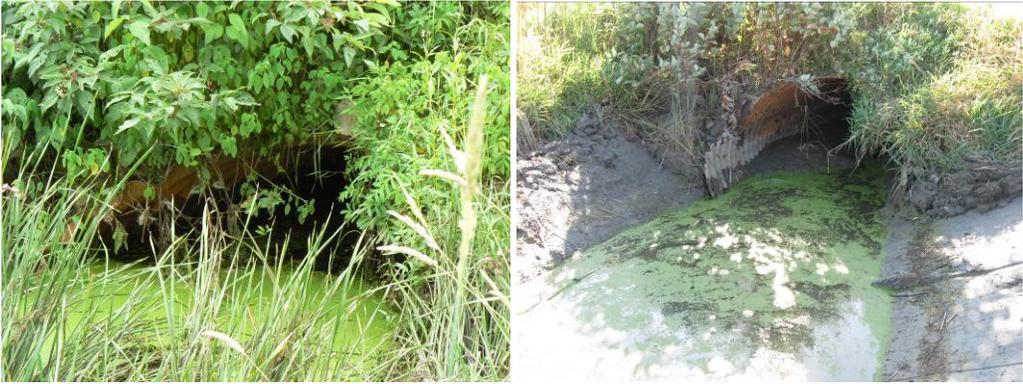
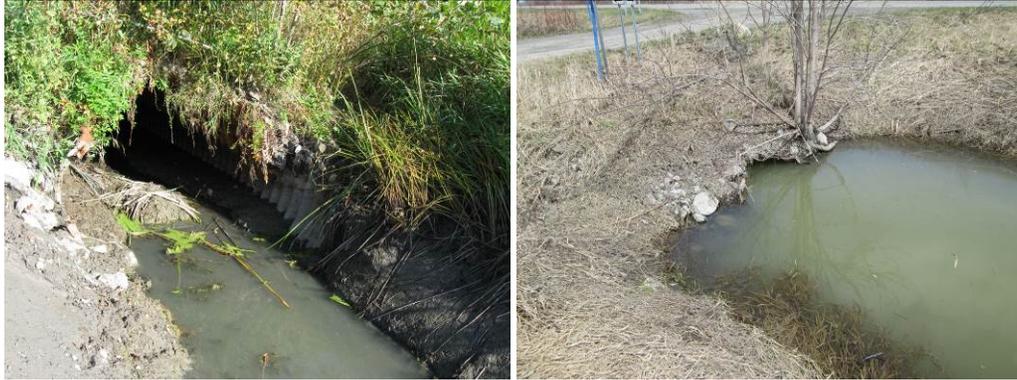
FIGURE 8 PONCEAUX STABILISÉS, NETTOYÉS OU RETIRÉS SUR LE COURS D'EAU BÉRARD

Un ponceau retiré

Trois ponceaux changés

Ponceaux stabilisés

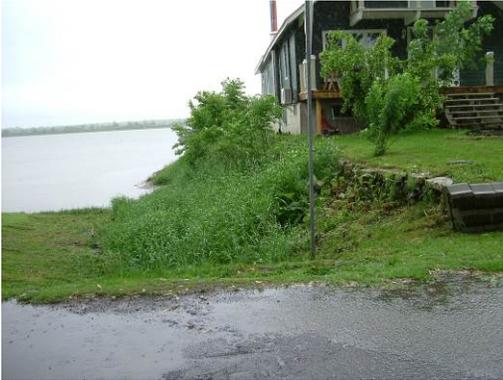
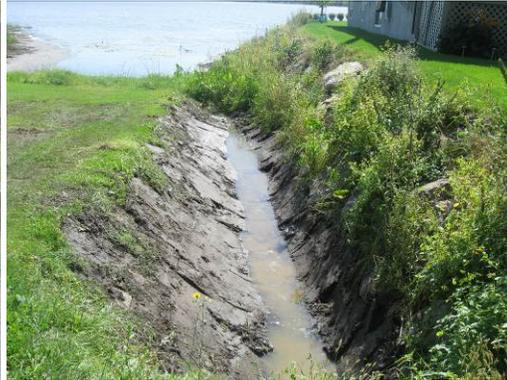
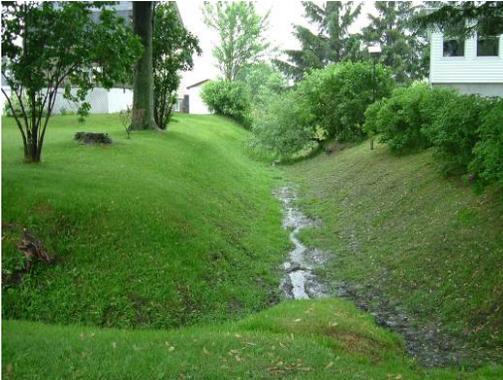
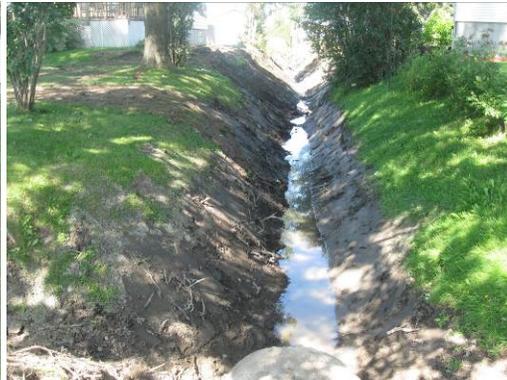
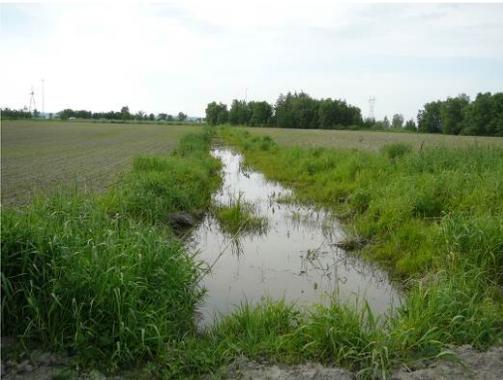
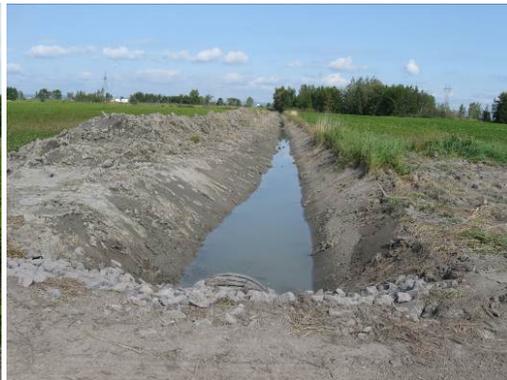
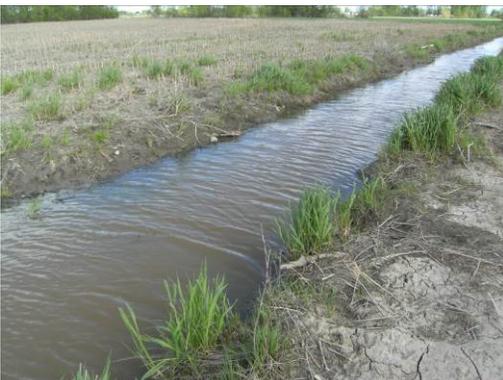
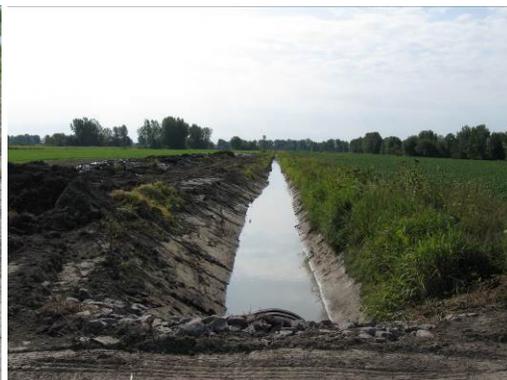
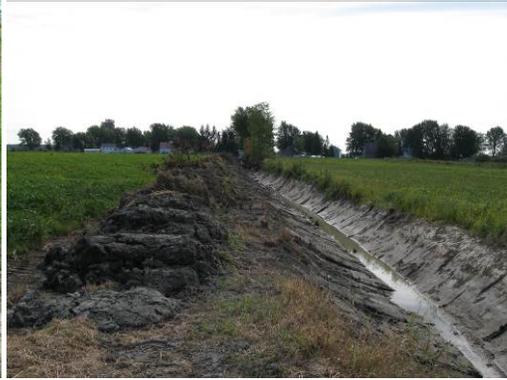
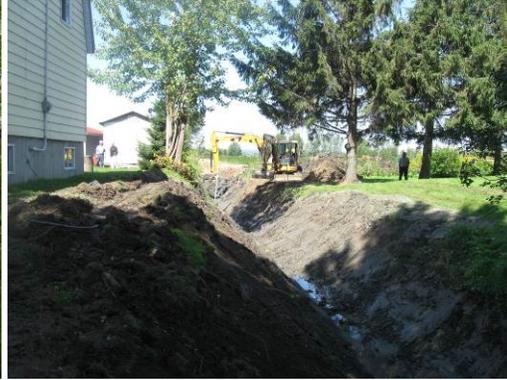
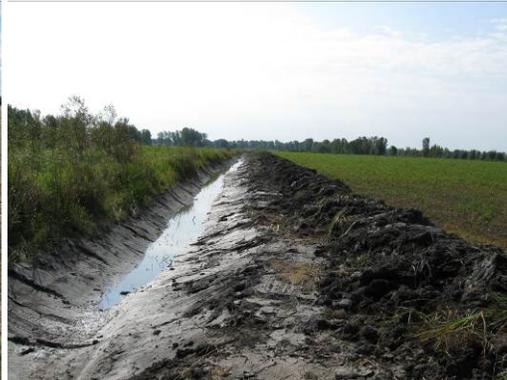
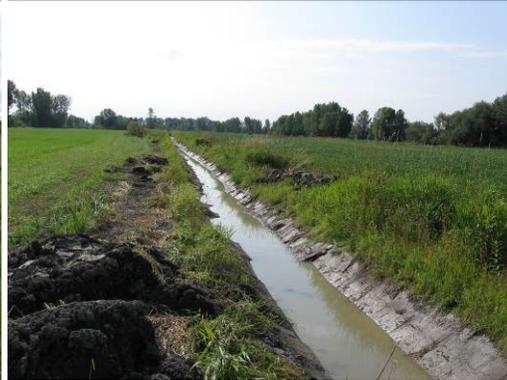
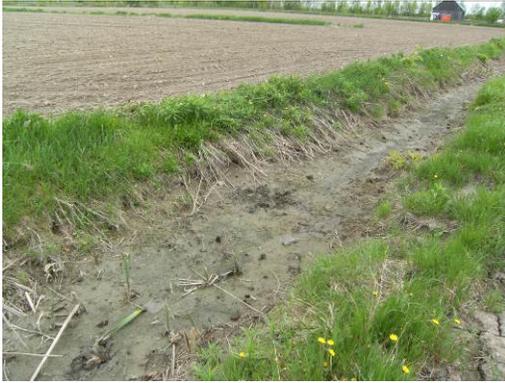
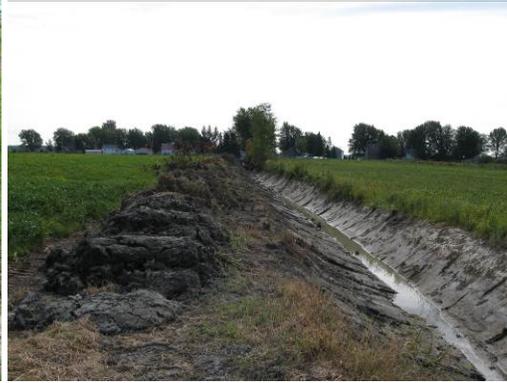
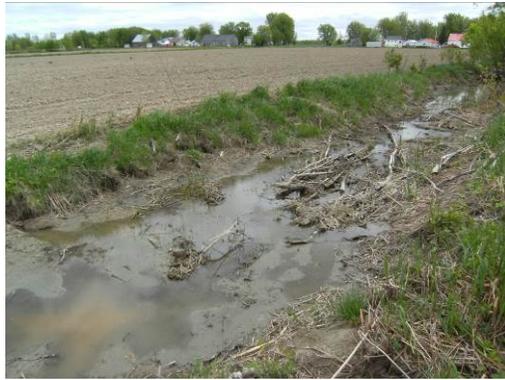
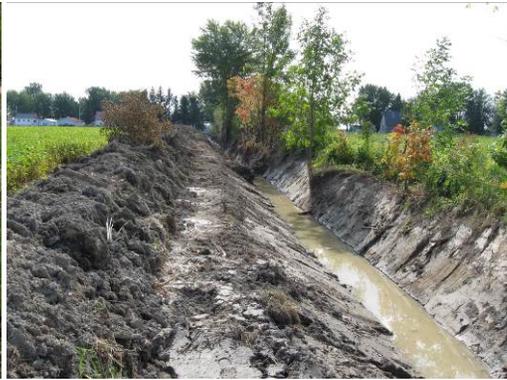
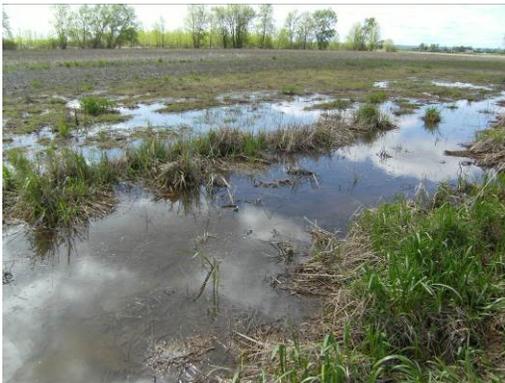
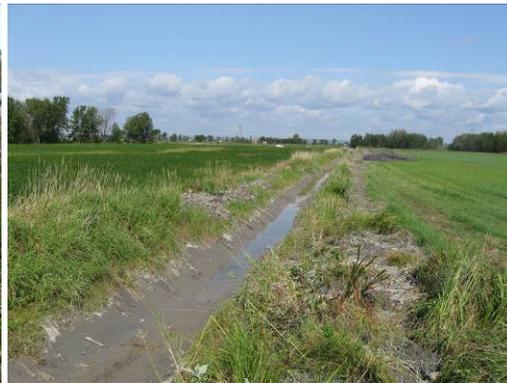
FIGURE 11 ZONES AVANT ET APRÈS LES TRAVAUX RÉALISÉS AU RUISSEAU MAYER

La méthode du tiers inférieur fut utilisée pour nettoyer une partie du cours d'eau en bordure des habitations. En effet, cette méthode a permis de nettoyer le fond du ruisseau tout en conservant la végétation intacte sur les bords au-dessus du tiers inférieur. D'ailleurs nous avons demandé aux propriétaires de cesser la tonte du gazon jusqu'au cours d'eau. La seconde partie du cours d'eau a été nettoyé et les talus reprofilés. Ces travaux favoriseront la libre circulation de l'eau augmenteront leur utilisation par la faune ichthyenne.

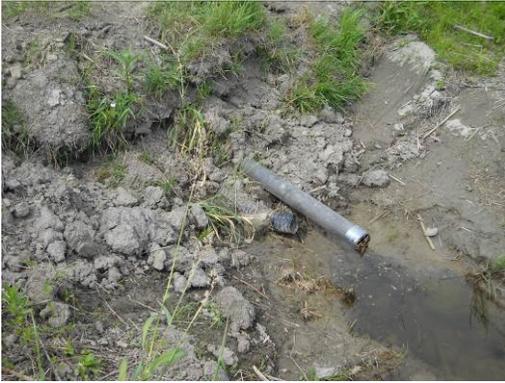
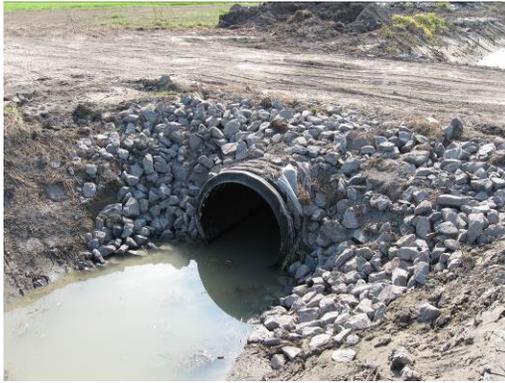
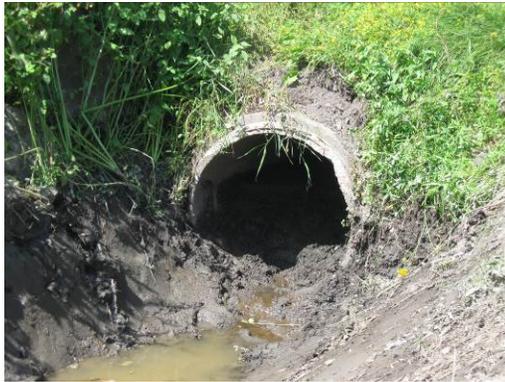
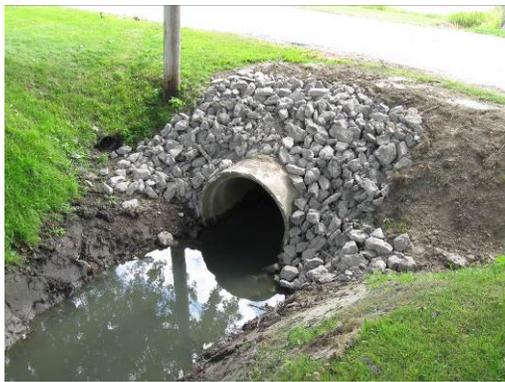
FIGURE 18 PONCEAUX QUI ONT ÉTÉ NETTOYÉS OU REMPLACÉS AU RUISSEAU MAYER

L'état des ponceaux est un facteur clé de la qualité de l'habitat du poisson. En effet, la sédimentation, une structure altérée et l'accumulation de matériel constituent des entraves à la libre circulation de l'eau et du poisson.

Deux ponceaux sont présents sur l'ensemble du cours d'eau. Ainsi, un ponceau a été remplacé par un nouveau d'un diamètre minimal de 90 cm et l'autre a été nettoyé et son remblai a été amélioré.
