# AMÉNAGEMENTS CORRECTIFS POUR LA CIRCULATION DES POISSONS ENTRE LA RIVIÈRE SAINT-FRANÇOIS ET LE 1<sup>ER</sup> MARAIS DE LA COMMUNE D'ODANAK

Rapport technique

Janvier 2015

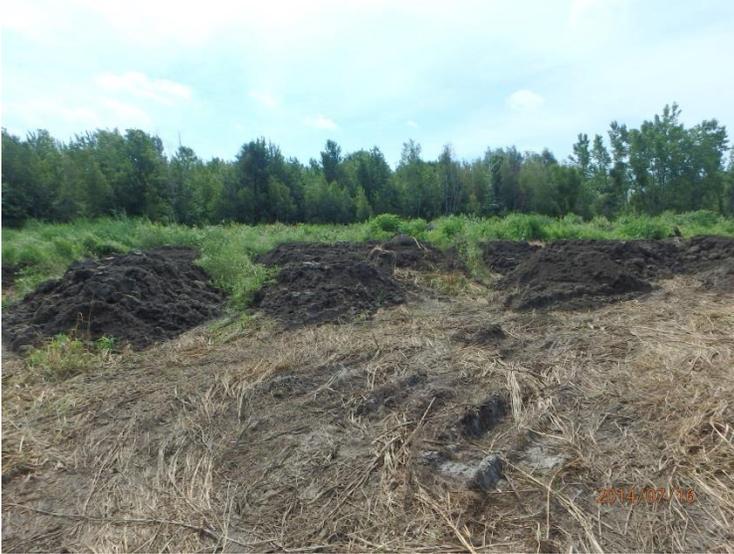
23	L'enrochement requis pour l'extrémité du ponceau et l'aménagement du cours d'eau est de calibre 200-550 mm.	x		x		L'enrochement est bien de calibre 200-550 mm.
24	Les sédiments excavés non réutilisés et tout autre déblai devront être disposés dans un site convenu par le Conseil des Abénakis d'Odanak.	x				Tous les déblais non réutilisés ont été acheminés et sont entreposés au site de dépôt d'Odanak afin de pouvoir les réutiliser dans la communauté.
<b>Travaux en milieux humide et terrestre</b>						
25	La circulation de la machinerie respecte le périmètre établi. Aucune circulation ne se déroule dans des aires protégées.	x		x		Le périmètre de circulation a été respecté par l'entrepreneur en excavation.
26	Les sols ont été stabilisés à tous les endroits du chantier où il y a un risque d'érosion.	x		x		Des membranes de noix de coco ont été installées sur l'ensemble des pentes de l'aménagement et le long de la rivière où il y avait risque d'érosion.
