**Portrait global de l'état des berges et
bandes riveraines du tronçon principal de la
rivière Bécancour**

*Projet réalisé par :
Lisanne Chauvette,
pour le Groupe de concertation du bassin de la
rivière Bécancour (GROBEC), Été 2006*

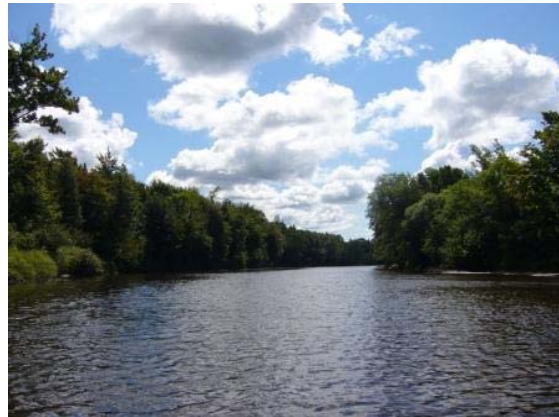
Photo 4 : Zone boisée - Inverness

Forestier presque en totalité (photo 4), le tronçon passant par les chutes Lysander ne compte que de rares chalets et aucune agriculture à proximité du cours d'eau. L'eau assez limpide laissait percevoir, sur le lit de la rivière, plusieurs petits amas aisément détachables d'algues qui semblaient ne pas avoir intégré le substrat de la rivière mais qui semblaient plutôt s'y être accrochés en surface. On pouvait également remarquer un peu de matière argileuse dans le lit du cours d'eau. Il a été aussi observé divers déchets dans l'eau (pneus, objets métalliques, etc.). Vers la fin du tronçon, précédant à peine les chutes Lysander, on peut constater quelques zones de décrochements dues à la forte pente (photo 3).

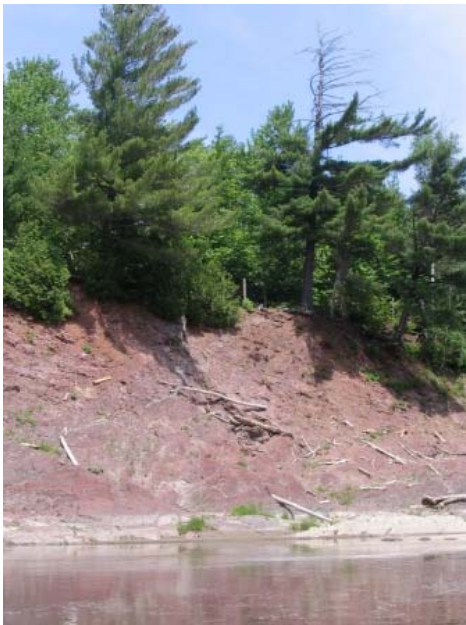
Photo 5 : Schiste rouge, près des chutes du Sault-Rouge

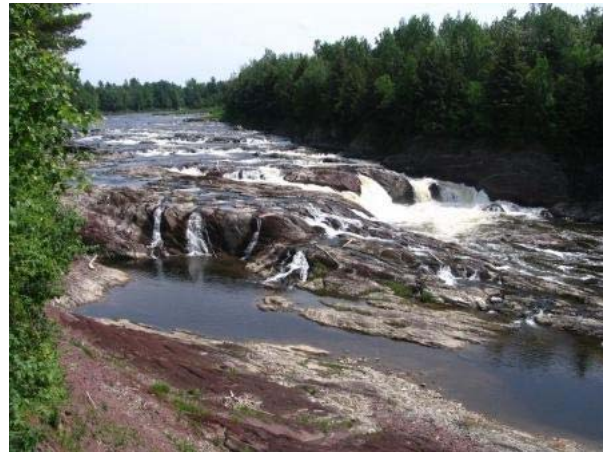
Photo 6 : Chutes du Sault-Rouge – Lyster

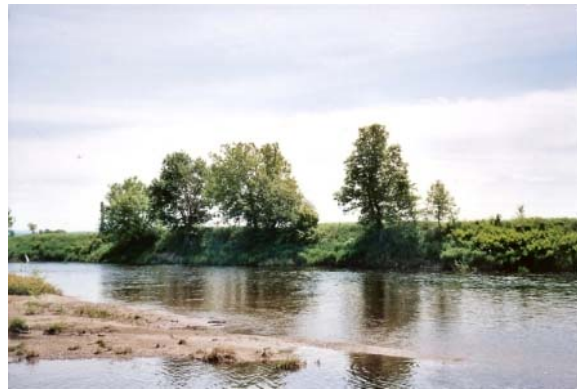
Photo 8 : Bande riveraine - Lyster

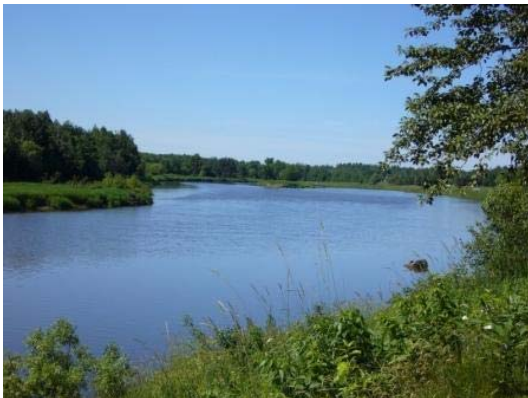
Photo 13 : Section boisée – Lourdes

Forte dominance de forêts (photo 13). Les strates herbacées et arbustives ont une présence marquée. Au niveau arbustif, ce sont les bandes de 10-30 mètres en bordure de la route qui dominant, contrairement à la strate herbacée qui présente une faible majorité de bandes de 0-3 mètres. La présence d'humanisation des berges à 1.78% s'explique en raison des terrains tondu d'habitations riveraines (photo 14).

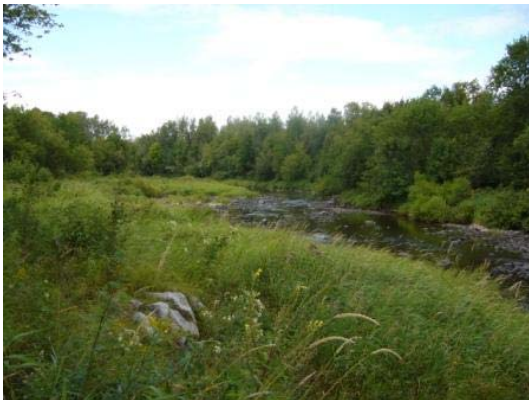
Photo 19 : Section boisée – Daveluyville

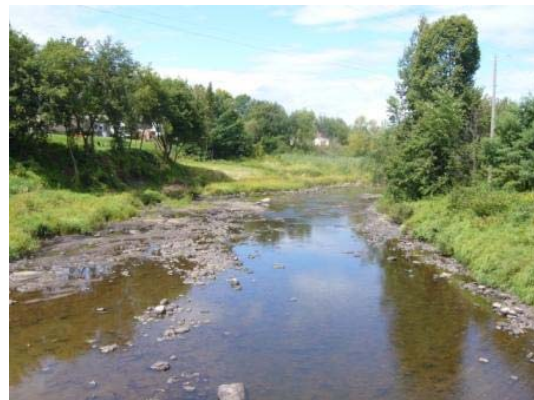
Photo 20 : Section d'habitations - Daveluyville

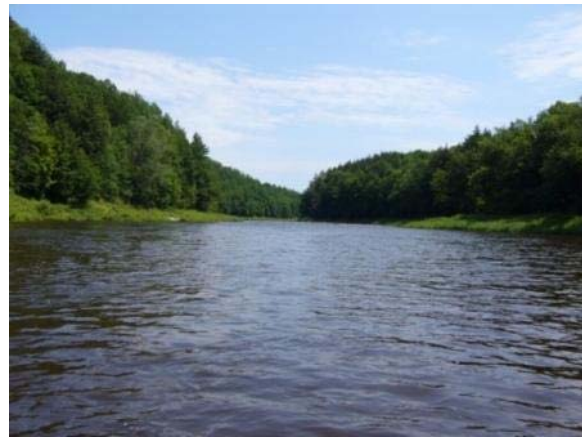
Photo 24 : Section boisée

Très boisé (photo 24), ce secteur comporte une proportion appréciable de bandes herbacées et de bandes à 0-3 mètres, qui se situent soit en secteur agricole, soit en zone de villégiature. On remarque quelques zones humanisées, l'une constituant un secteur de chalets où le talus est tondu jusqu'en bordure de la pente très escarpée et inévitablement érodée. Une bande de gazon d'une centaine de mètres est également tondu au niveau d'un petit camping, dans la même section que les chalets précédents. La seconde section humanisée est également une zone de villégiature, principalement, et on y retrouve encore une fois, des gazons tondu. Le reste de la zone est constituée de bandes riveraines allant de 0 à 3 mètres. En face de cette section, on retrouve un cap rocheux d'où l'on peut observer une zone de plissement évidente dans le roc. Trois zones formées de grands caps rocheux ont été observés. Encore une fois, les pentes très abruptes de cette section ont favorisé de nombreux glissements de terrains. Trois glissements majeurs et une zone d'érosion importante ont été rapportés, avec décrochements de sol et d'arbres (photo 23). À quelques endroits, comme sur plusieurs secteurs en amont, on a pu remarquer des cicatrices à la base des arbres, provoquées par les glaces et les hautes crues.

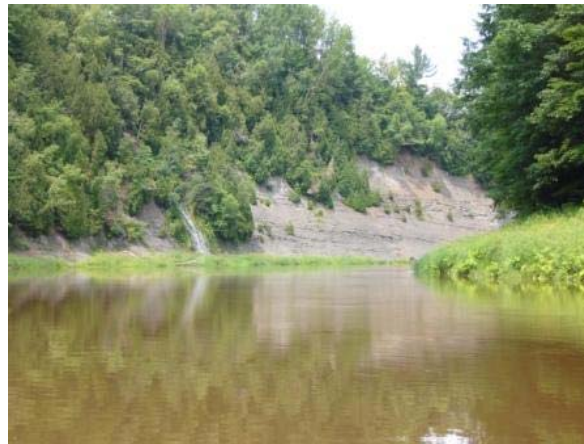
Photo 26 : Cap rocheux

De façon globale, le sol se constituait entre autres de sable sur argile et les pentes étaient particulièrement élevées et escarpées par endroits (photo 25). D'importantes zones d'érosions et de glissements de terrains majeurs ont été observées dans ce secteur et ont attiré l'œil de façon particulière en raison de leur superficie et de leur importance. Parmi ces zones, nous avons pu observer une zone de glissement argileux majeur, ayant laissé un talus d'éboulis en bas de pente ainsi qu'une cavité béante dans le haut. De l'eau qui s'en écoulait, on pouvait voir, lorsqu'elle entrait en contact avec la rivière, un nuage grisâtre provoqué par l'argile dissoute. D'autres zones de glissements laissaient des talus d'éboulis particulièrement visibles et pouvaient avoir plusieurs dizaines de mètres de largeur. Cinq zones de glissements de terrains et trois sections d'érosions importantes ont été observées ainsi qu'un cap rocheux devant le camping Val-Léro, au milieu du tronçon.

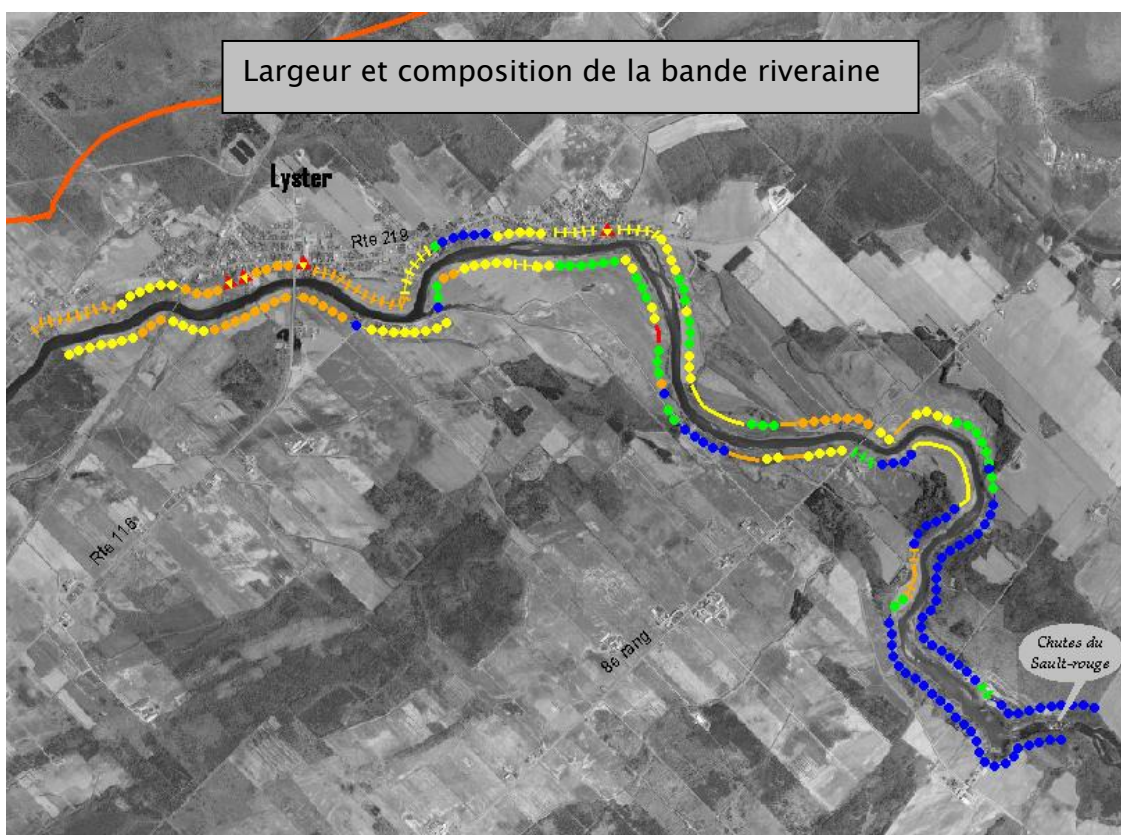
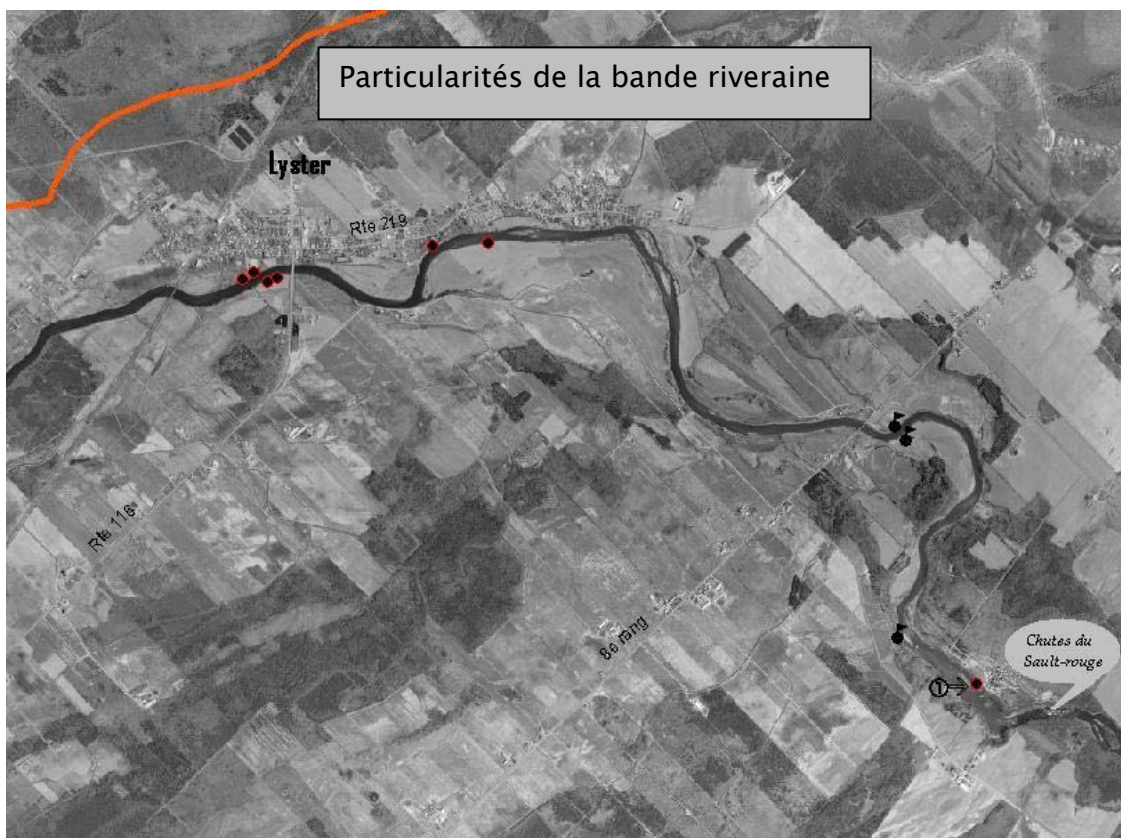
FEUILLET 4 : LYSER (VILLE)

Chevreuil mort en état avancé de décomposition, échoué dans l'eau, près d'un petit îlot de gravier.
