Faits saillants 2004-2006

État de l'écosystème aquatique – Bassin versant de la rivière Bécancour

Référence : MINVILLE, S., 2007. *État de l'écosystème aquatique du bassin versant de la rivière Bécancour : faits saillants 2004-2006*, Québec, ministère du Développement durable, de l'Environnement et des Parcs, Direction du suivi de l'état de l'environnement, ISBN 978-2-550-51516-6 (PDF), 15 p.

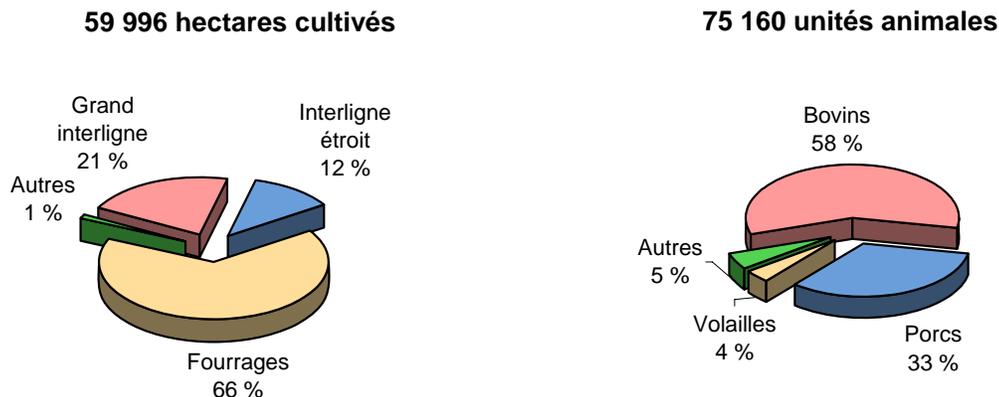
Données adaptées de Statistique Canada (2002)
Ministère du Développement durable, de l'Environnement et des Parcs (2007)

ont été observés pour les unités de bovin dont l'importance relative est passée de 68 % à 58 %, alors que celle des porcs augmentait de 23 % à 33 %. Comme l'illustre la figure suivante, les cultures fourragères (39 546 ha) et l'élevage des bovins (43 486 u.a.) dominent toujours largement leur catégorie respective.

Selon Statistique Canada (2002), les 1 359 fermes recensées en 2001 dans le bassin versant occupaient un territoire de près de 1 345 km², soit 52 % de la superficie du bassin. Les terres cultivées représentaient 45 % de la superficie totale des fermes. Les terres en culture sont surtout regroupées dans le centre du bassin versant, autour de Plessisville, et dans la partie en aval, autour de Saint-Wenceslas. La densité animale était de 1,25 unité animale (u.a.) par hectare cultivé. Entre 1996 et 2001, le nombre des fermes et leur superficie totale ont diminué respectivement de 3,5 % et de 5,5 %. Cependant, les superficies en culture et le cheptel total ont augmenté respectivement de 6 % et de 7 %. Du côté des productions végétales, l'importance relative des [cultures à grand interligne](#) est passée de 13 % à 21 % tandis que celle des fourrages diminuait de 74 % à 66 %. Pour ce qui est de la production animale, les changements les plus considérables

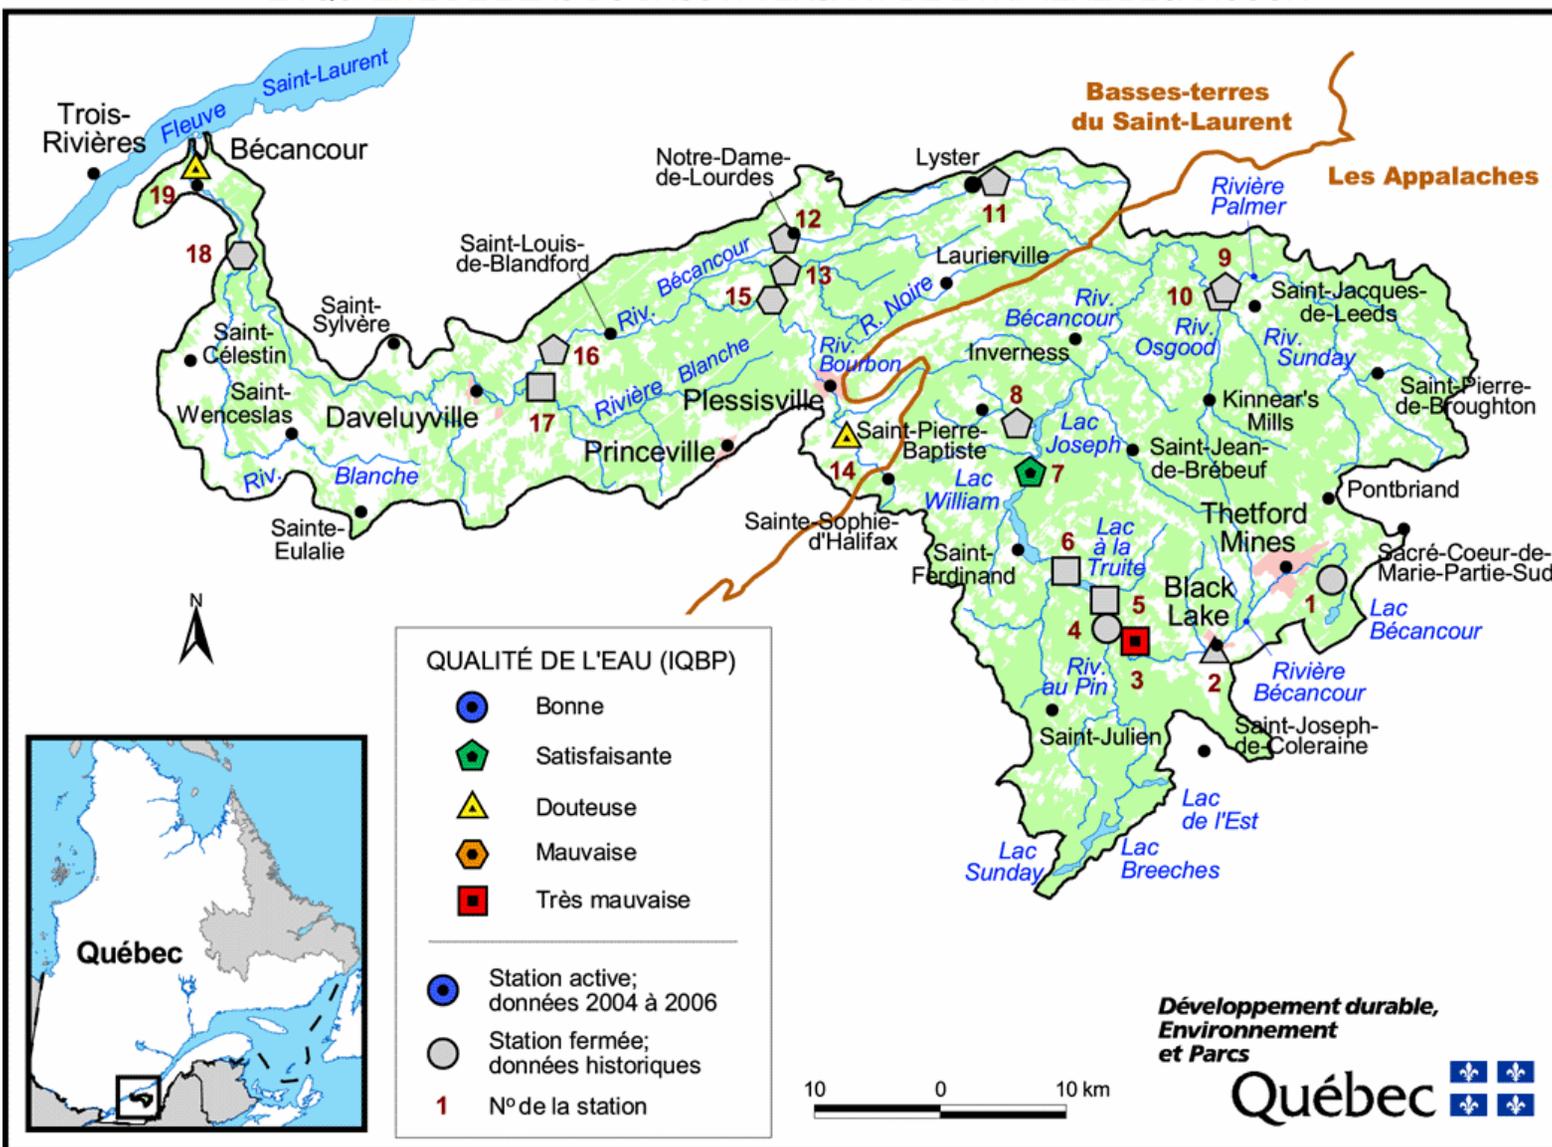
LA QUALITÉ DE L'EAU DU BASSIN VERSANT DE LA RIVIÈRE BÉCANCOUR

Emplacement des stations d'échantillonnage dans le bassin versant de la rivière Bécancour et période de calcul de l'IQBP

N° station		Emplacement des stations	1998	1998-99	1999	2004-06*
Carte	BQMA					
1	02400037	DÉCHARGE DU LAC BÉCANCOUR au 1er pont à la sortie du lac				
2	02400036	BÉCANCOUR au pont-route 112 À Black Lake				
3	02400005	BÉCANCOUR au pont-route à 1,3 km au sud-ouest de Salaberry				
4	02400010	AU PIN au pont-route à 0,6 km en amont de la rivière Bécancour				
5	02400011	BÉCANCOUR au barrage de Stater Pond				
6	02400012	BÉCANCOUR au pont-route à 0,9 km en aval du lac à la Truite				
7	02400006	BÉCANCOUR au pont-route à la sortie du lac William				
8	02400021	GOLDEN au pont-route à 3 km à l'est de Saint-Pierre-Baptiste				
9	02400023	PALMER au pont-route au nord-ouest de Saint-Jacques-de-Leeds				
10	02400022	OSGOOD au pont-route à l'est de Saint-Jacques-de-Leeds				
11	02400009	BÉCANCOUR au pont-route 116 à Lyster				
12	02400024	BÉCANCOUR au pont-route 265 à Lourdes				
13	02400025	NOIRE au pont-route 265 au sud de Lourdes

14	02400048	BOURBON, pont-route du rang 11 à Plessisville				
15	02400026	BOURBON au pont-route au sud de Lourdes				
16	02400028	BÉCANCOUR au pont-route 20 au nord-est de Daveluyville				
17	02400027	BLANCHE au pont-route 20 à l'est de Daveluyville				
18	02400029	BLANCHE au pont-route à l'est de Précieux-Sang				
19	02400004	BÉCANCOUR au pont-route 132 à Bécancour

Légende : Classe de qualité de l'eau (IQBP)

- Bonne (80-100)
 - Satisfaisante (60-79)
 - Douteuse (40-59)
 - Mauvaise (20-39)
 - Très mauvaise (0-19)
- Surligné : Le cours d'eau principal
* Stations actives

Le portrait actuel de la qualité de l'eau dans le bassin versant de la rivière Bécancour a été dressé à l'aide des données obtenues lors des campagnes d'échantillonnage estivales de 2004 à 2006. Des données additionnelles obtenues à certaines stations qui ont fait l'objet d'un suivi au cours des étés 1998 et 1999 ont également été utilisées afin d'accroître la couverture spatiale du bassin. La qualité de l'eau est déterminée à l'aide de l'[Indice de qualité bactériologique et physico-chimique \(IQBP\)](#) (Hébert, 1997) calculé à partir des données recueillies de mai à octobre inclusivement. Elles permettent de décrire la qualité de l'eau à une période de l'année où les usages de l'eau, notamment les usages récréatifs, sont nombreux et les problèmes de pollution sont habituellement les plus importants en raison du faible débit des cours d'eau en période d'étiage.

Les résultats de l'évaluation révèlent que la qualité de l'eau est très mauvaise pour la station de mesure située le plus en amont sur le bassin versant. Les problèmes sont principalement de nature bactériologique. Il faut mentionner que la station d'épuration de Thetford Mines ne désinfecte pas ses eaux usées. L'important volume d'eau rejeté par la station, combiné aux débordements des ouvrages de surverse, entraîne une concentration en coliformes fécaux qui compromet les usages de contact avec l'eau en aval. Les concentrations en éléments nutritifs, notamment le phosphore, contribuent dans une moindre mesure à cette mauvaise qualité de l'eau. Ces éléments nutritifs se

À la sortie du lac William, l'eau de la rivière Bécancour s'améliore et affiche une qualité jugée satisfaisante. L'effet de rétention des matières en suspension et d'assimilation des éléments nutritifs par le lac se fait ressentir dans les mesures de tous les paramètres qui composent l'IQBP. Bien que les valeurs médianes de tous sous-indices atteignent un niveau satisfaisant sur l'échelle de mesure de l'IQBP, on note que la chlorophylle *a* et la turbidité montrent par moment des mesures élevées qui limitent la qualité de l'eau et traduisent la forte productivité du lac William.

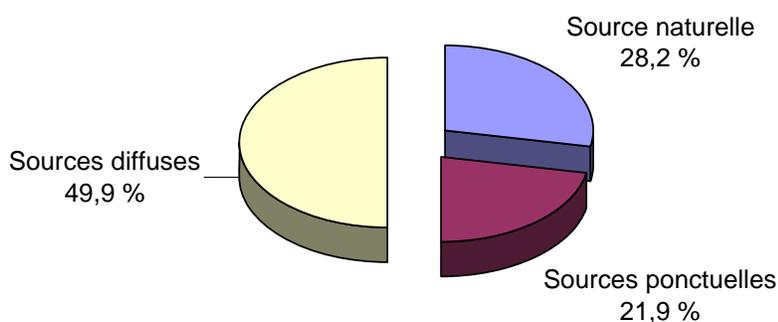
Selon les travaux de Gangbazo et autres (2005), la charge annuelle moyenne de phosphore transportée par la rivière Bécancour s'établissait à près de 72 tonnes pour la période de 2001 à 2003. La contribution naturelle en phosphore des secteurs boisés du bassin, évaluée à environ 0,1 kg de phosphore par hectare, se chiffre à environ 20,2 tonnes par année (28,2 %). La somme des apports de sources ponctuelles (rejets directs traités ou non des municipalités avec réseau d'égouts) totalise 15,7 tonnes annuellement (21,9 %). Si l'on estime que la population du bassin qui est non raccordée à des réseaux d'égouts contribue théoriquement à environ 1 g de phosphore par personne par jour, les apports diffus d'origine domestique pourraient représenter environ 7 tonnes par année (9,8 %).

Rivière Bécancour
Charge moyenne de phosphore 2001-2003
71,7 tonnes par année

D'après Gangbazo *et al.* (2005)

En soustrayant les apports naturels et domestiques (sources ponctuelles et diffuses) de la charge totale véhiculée par la rivière Bécancour, on évalue à 28,8 tonnes par année (40,2 %) les apports diffus d'origine agricole. La mise en service de 15 stations d'épuration municipales a permis de réduire de 33,1 tonnes à 15,7 tonnes annuellement les rejets de phosphore qui provenaient de la population du bassin raccordée à des réseaux d'égouts, soit une baisse de 52,5 %. C'est en particulier la déphosphatation semestrielle, exigée du 15 mai au 15 novembre, qui contribue à diminuer les charges d'origine urbaine.
