Diagnostic et solutions des problèmes d'érosion des berges de cours d'eau

Diagnostic et solutions des problèmes d'érosion des berges

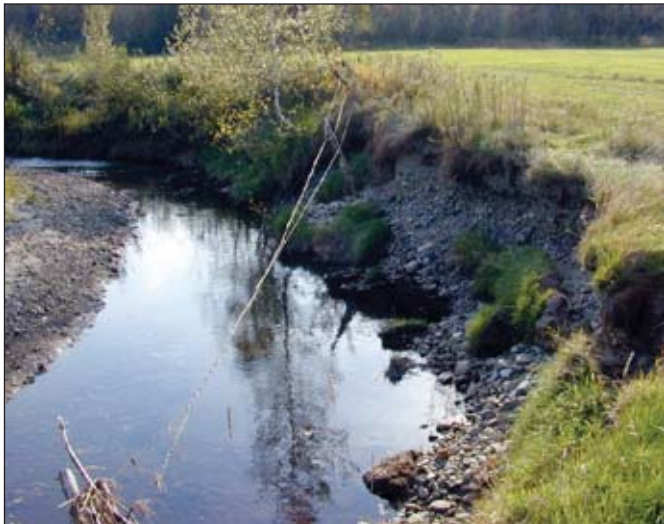
Photo 1: Le pouvoir érosif de l'eau
Source : Luc Lemieux, MAPAQ

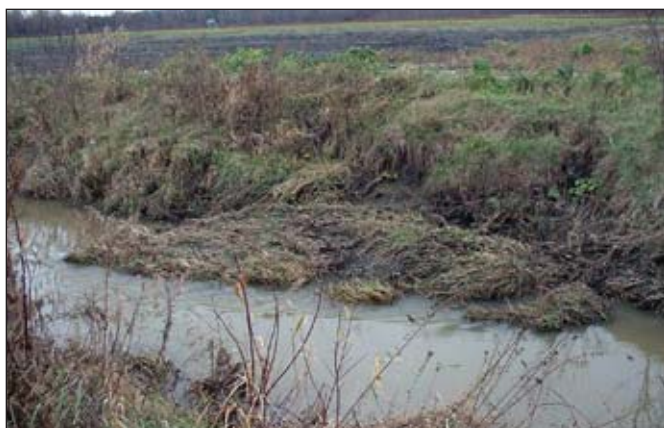
Photo 2: L'effet gravitaire
Source : Robert Beaulieu, MAPAQ

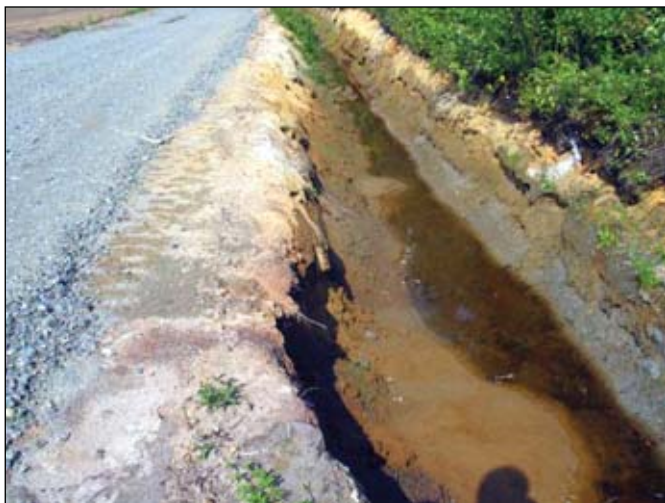
Photo 3 : Phénomène de boulangerie suite au creusement d'un cours dans un sol avec une nappe élevée
Source : Victor Savoie, MAPAQ

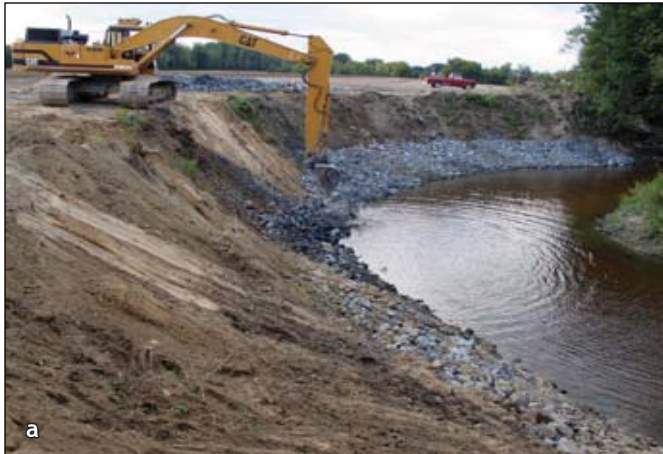
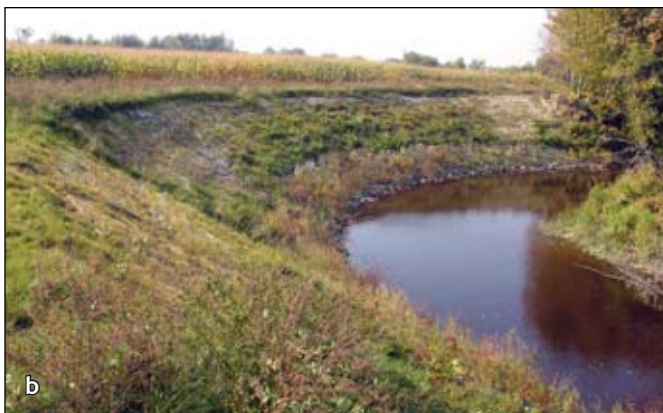
Photos 5 (a, b) : Aménagement dans une courbe
Source : Mikael Guillou MAPAQ

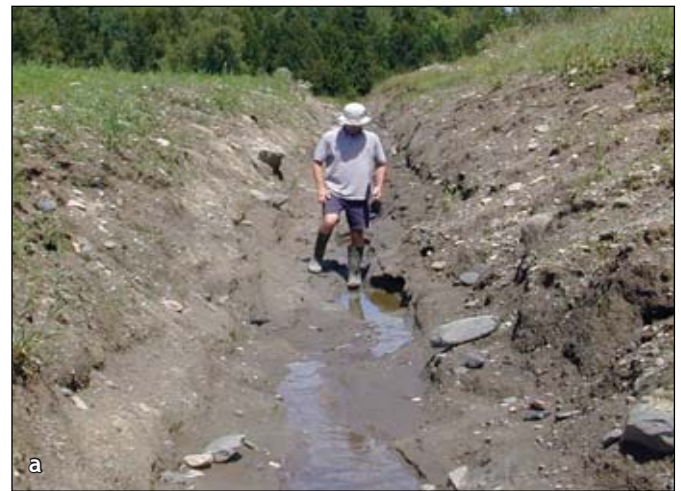
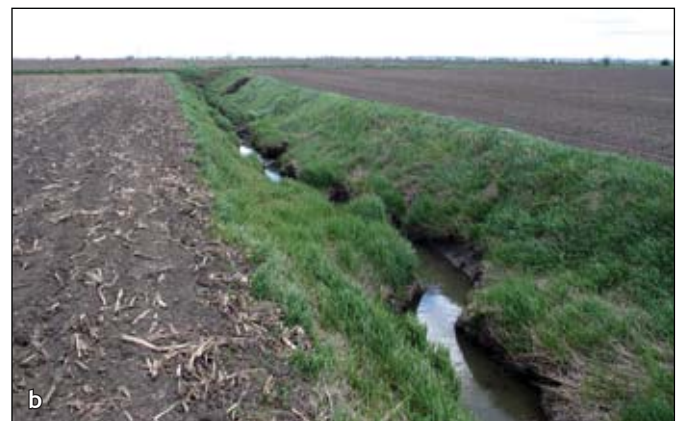
Photos 6 (a et b) : Régression de fond
Source : Luc Lemieux et Mikael Guillou, MAPAQ

- Approfondissement du lit (comparer avec les anciens profils longitudinaux).
- En période d'étiage, trace de méandres et de sédimentation dans le lit.
- En présence d'eau, écoulement rapide.
- En présence d'un ponceau : paroi verticale à la sortie du ponceau (en aval).
- Dénudement des racines (à distinguer d'une érosion de pied).
- Effondrement des deux berges, surtout le long d'une ligne droite.
- Pas de végétation aquatique, pas de sédimentation.
- Pente forte et sol profond (pas de substrat rocheux).
- Changement d'horizon dans le lit.
- Formation d'un lit encavé au centre du cours d'eau, avec des berges verticales (voir figure 4 et photo 6)

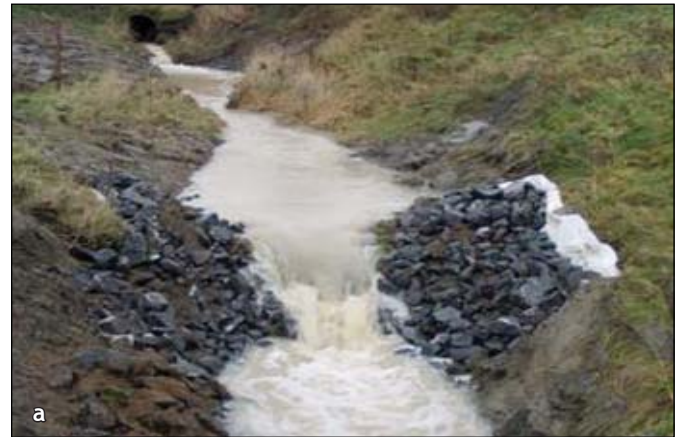
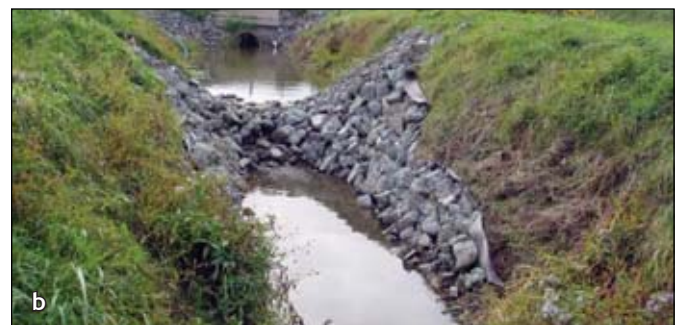
Photos 7 (a et b) : Seuils dissipateurs d'énergie
Source : Jacques Goulet et Victor Savoie, MAPAQ

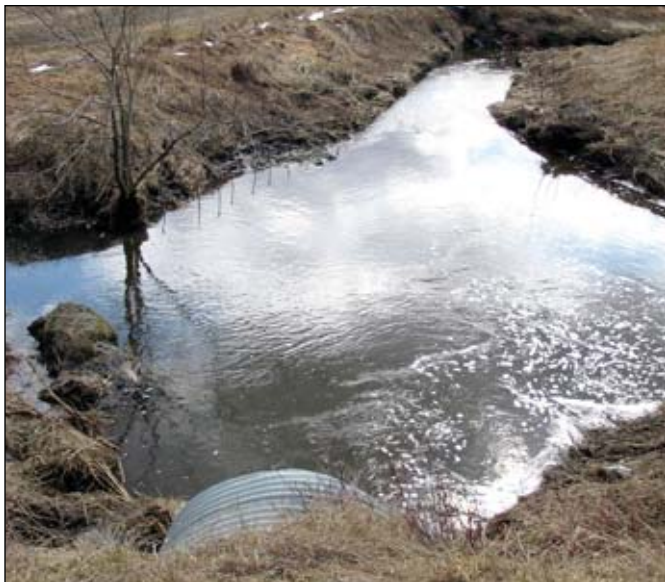
Photo 8 : Élargissement du lit d'un cours d'eau en aval d'un ponceau
Source : Mikael Guillou, MAPAQ

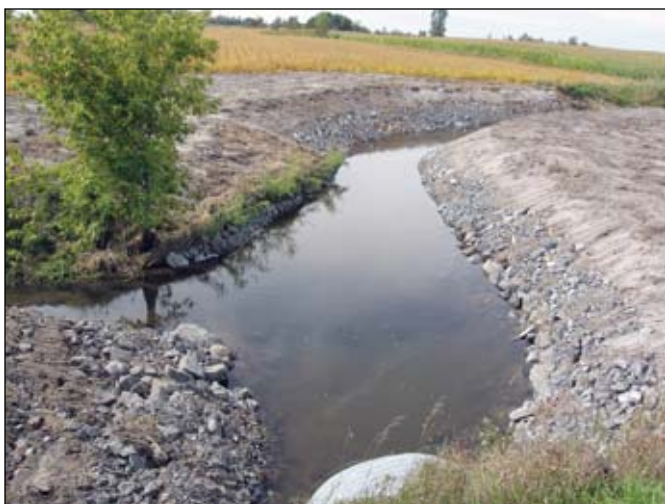
Photo 9 : Protection en aval d'un ponceau
Source : Mikael Guillou, MAPAQ

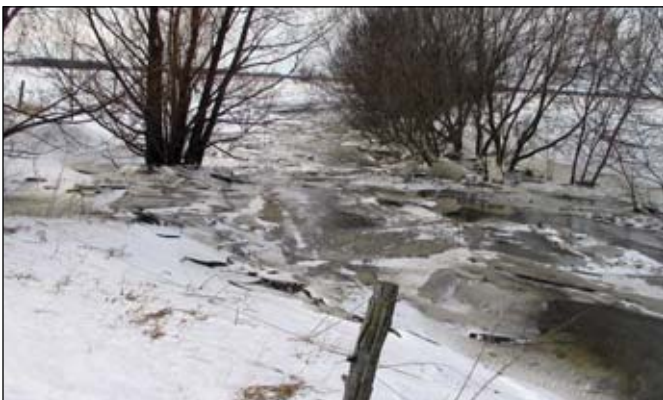
Photo 11 : Érosion par les glaces
Source : Mikael Guillou, MAPAQ

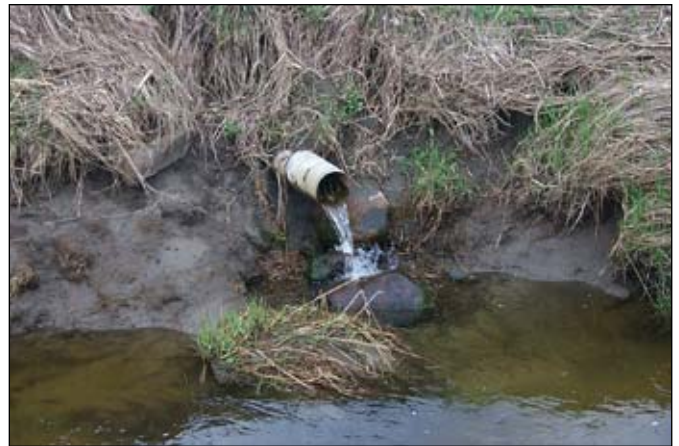
Photo 12 : Érosion à la sortie d'un drain
Source : Mikael Guillou, MAPAQ

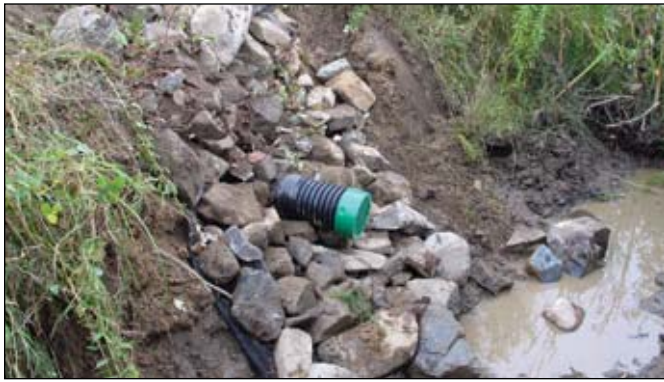
Photo 13 : Protection contre l'érosion à la sortie d'un drain
Source : Mikael Guillou, MAPAQ

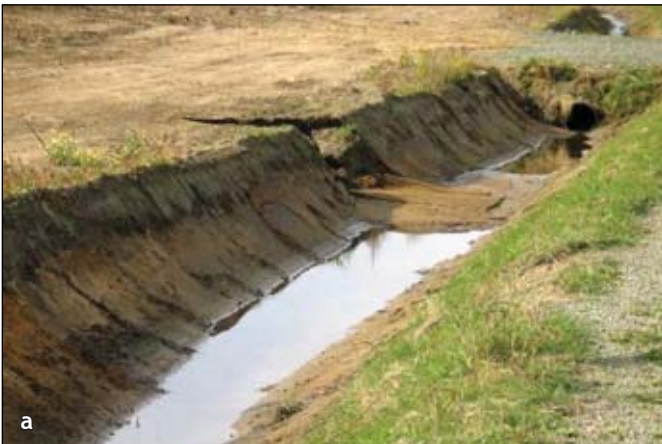
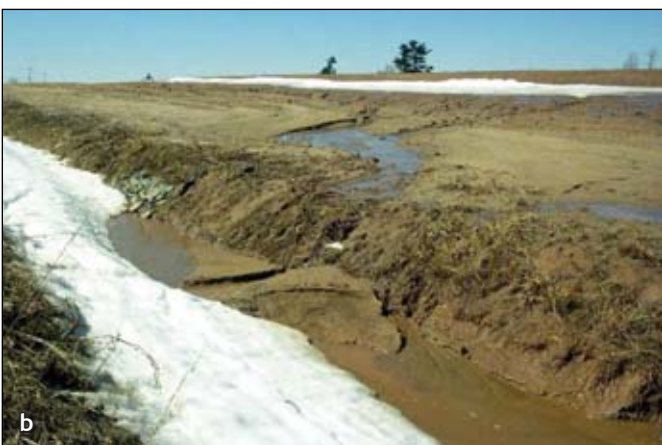
Photo 14 (a et b) : Ravinement en provenance du champ
Source : Victor Savoie, MAPAQ

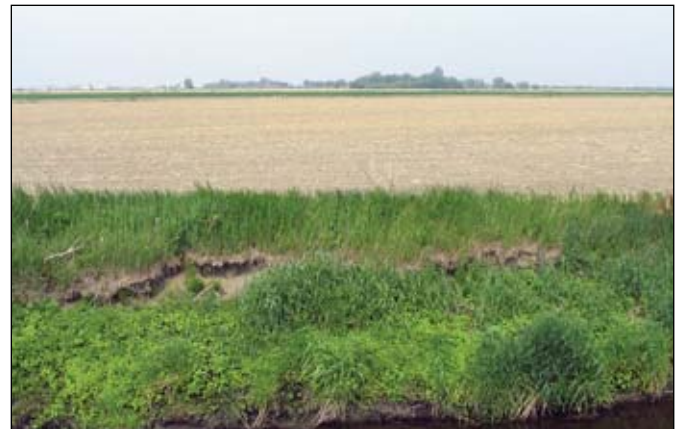
Photo 15 : Glissement de la berge
Source : Robert Beaulieu, MAPAQ

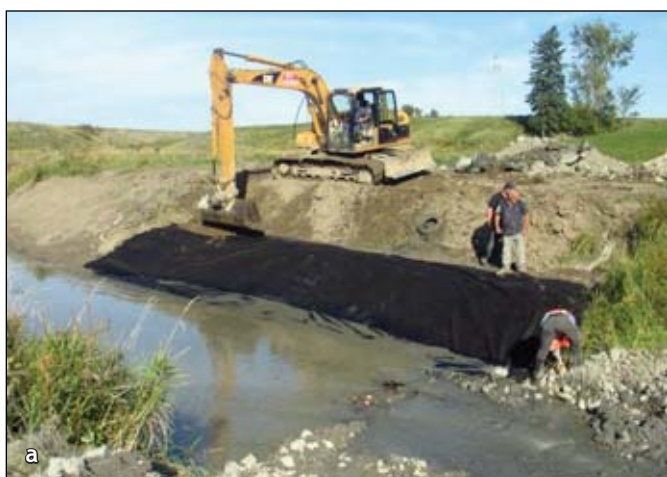
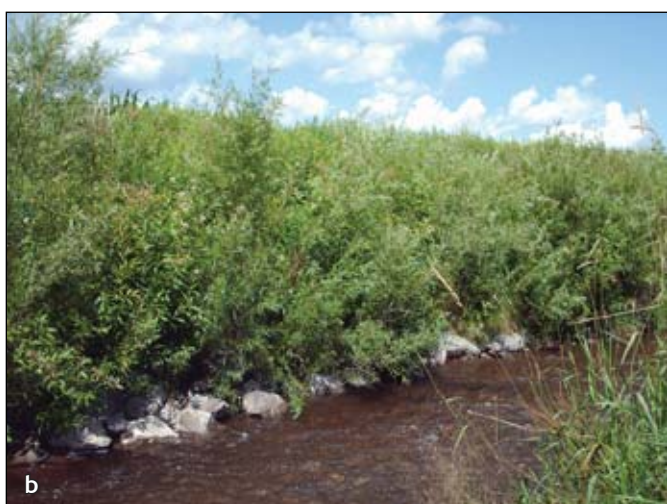
Photos 16 (a et b) : Aménagements de berge
Source : Victor Savoie, Ghislain Poisson, MAPAQ

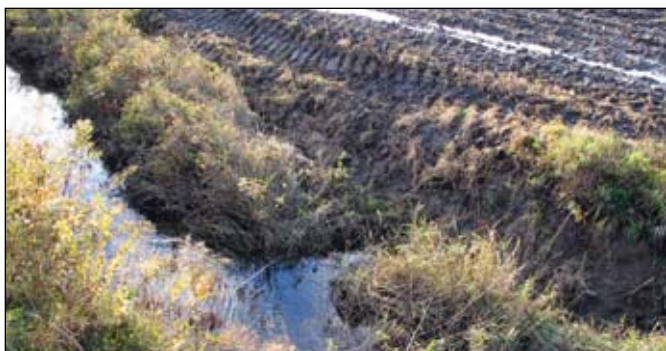
Photo 17 : Glissement suite à une charge excessive
Source : Mikael Guillou, MAPAQ

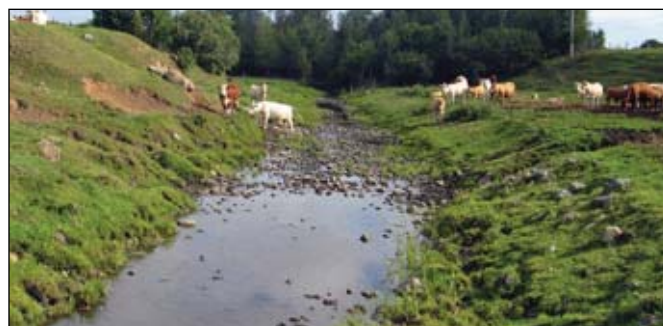
Photo 18 : Piétinement par les animaux
Source : Mikael Guillou, MAPAQ

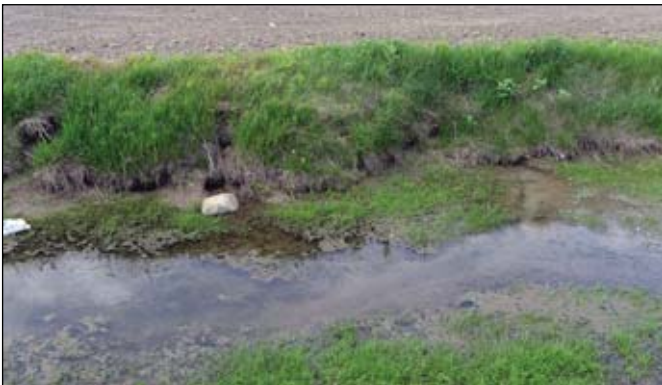
Photo 19 : Terriers en berge
Source : Nicolas Stampf i

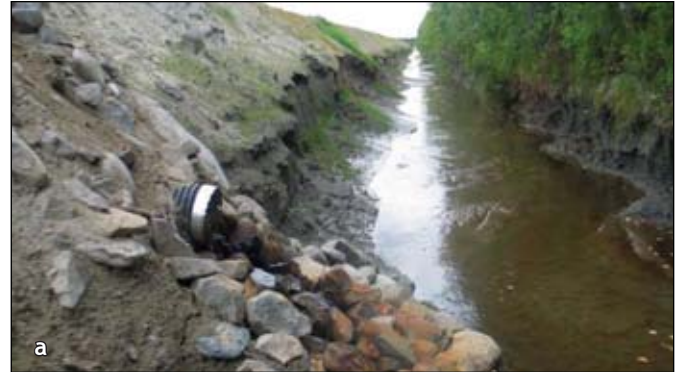
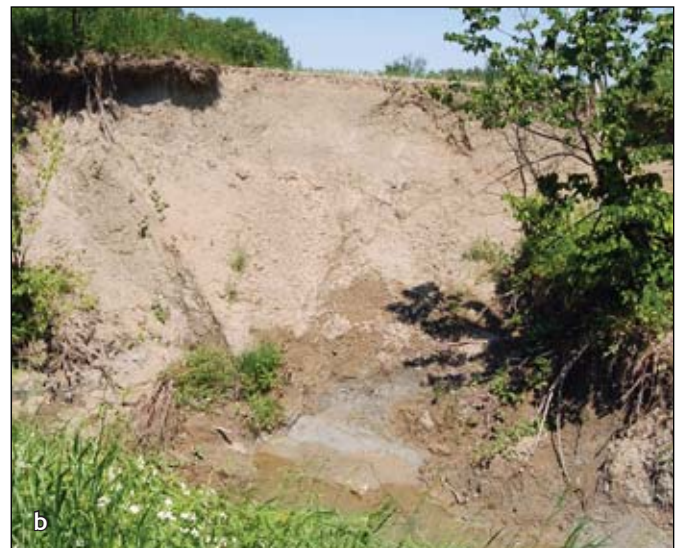
Photos 20 (a et b) : Boulangue
Source : Victor Savoie, Robert Beaulieu, MAPAQ
